PROPUESTA DE REHABILITACIÓN DE LA CALLE GENERAL IGNACIO ZARAGOZA

CIUDAD DEL MAÍZ, S.L.P.

TESIS PARA OBTENER EL GRADO DE:
MAESTRO EN ARQUITECTURA

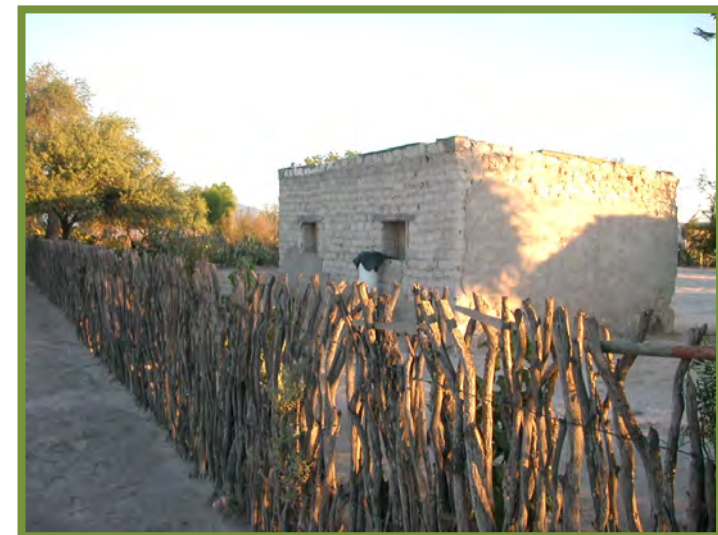
arquitectura es de carácter vernáculo, realizada con adobe y de teja; se utilizan unos carrizos llamados varas de San José para formar sus límites de vivienda.⁴² Sus poblaciones principales son: la Colonia Álvaro Obregón, el ejido de Palomas y Tablas que es la única localidad del lugar y colinda con el municipio de Cárdenas.⁴³

“Morfología típica de la región A”.
Fotografía: No. 8 / S.D.L.G.

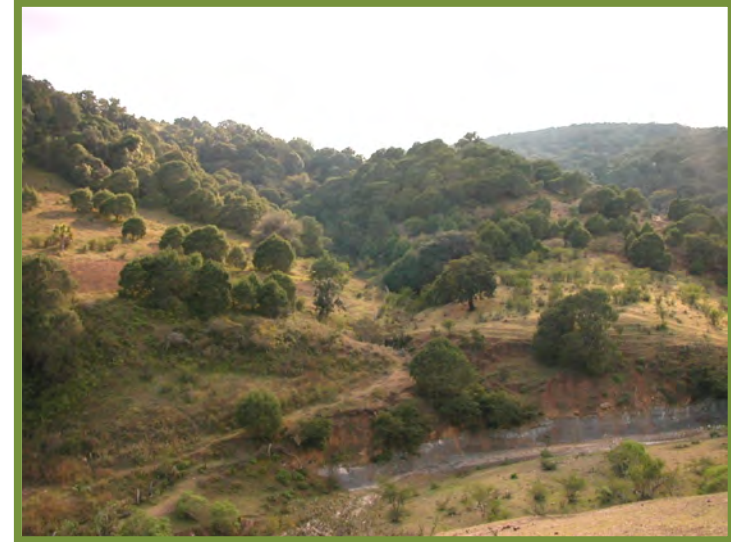
Esta sub-región es más pequeña y se encuentra al sur y colindando al norte con la sub-región B1 y al sur con el municipio de Alaquines. Su vegetación es muy particular (boscosa con pinos verdes todo el año), es un suelo accidentado, se encuentra en la boca de la unión de las sierras del Flechado y el Algodón, su clima es más frío que la primera micro región, por encontrarse en un lugar más alto. En cuanto a su arquitectura predominan las construcciones de madera y techos de lámina de cartón ó teja. ⁴⁶

“Morfología típica de la región BII”.
Fotografía: No. 10 / S.D.L.G.

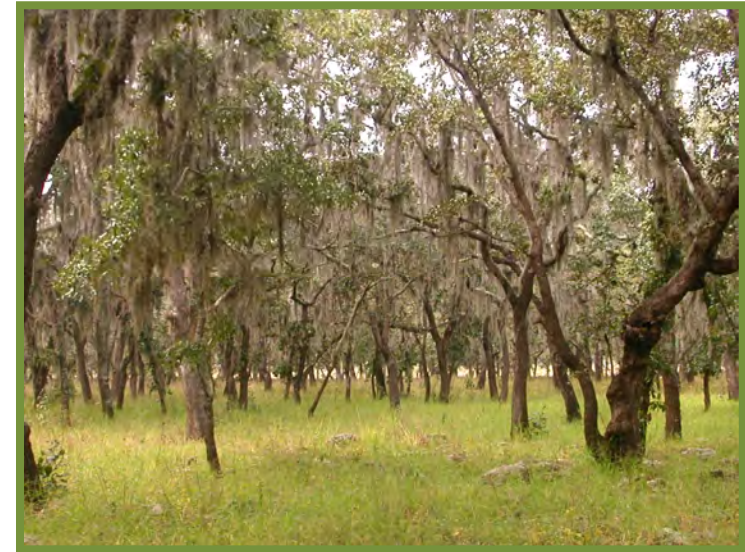
Esta región se encuentra entre la Sierra del Algodón y la Sierra del Gavilán y el Peñasco, sus principales colindancias son: al norte con el estado de Tamaulipas, al sur y con el municipio de Tamasopo. Es un valle lineal y se encuentra a una altura mayor que la región B, por lo que su clima es muy frío; tiene una vegetación muy particular ya que es el único lugar del estado donde se encuentran encinos de hoja caediza, a diferencia de la región B cuyos árboles son verdes todo el año. En esta zona del municipio la tierra es de un tono rojizo, es una zona muy húmeda porque en ella se detienen los vientos húmedos provenientes del Golfo. ⁴⁷ El sistema constructivo es en base a palos de madera cubiertos con lodo y techos de palma.

“Morfología típica de la región C”.
Fotografía: No. 11 / S.D.L.G.

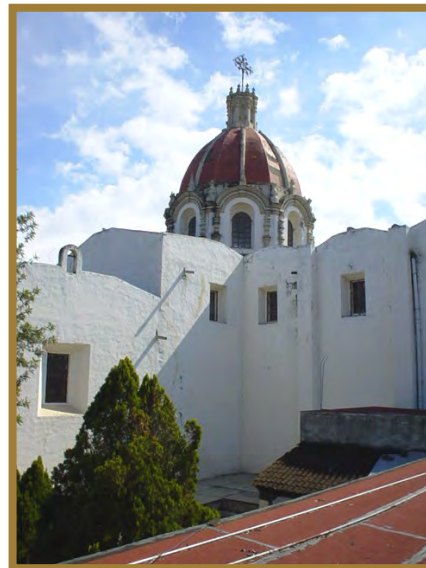
Contiene características únicas, como un antecedente histórico en su totalidad el conjunto que forma la Parroquia principal 1765 (siglo XVIII), se ubica al centro de la cabecera municipal, a un costado de la plaza principal (jardín Hidalgo) en la segunda parte más elevada del poblado.

Templo: De la Purísima Concepción de Nuestra Señora de Ciudad del Maíz. Fotografía: No. 18 / H.L.V.P.

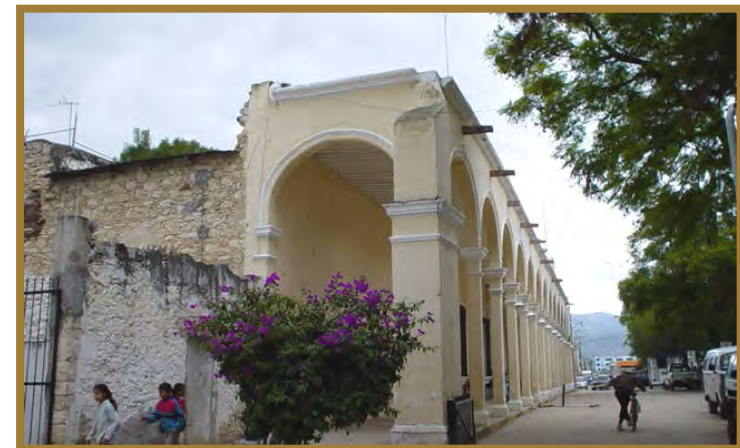
Ésta es de menor escala que la arquitectura monumental, cuenta también con una gran calidad arquitectónica y antecedentes históricos, un ejemplo es la Casa Barraganeña 1748 (siglo XVIII), la cual fue y sigue siendo uno de los principales edificios de carácter civil en el municipio. Su aportación consiste en las características ornamentales y estilísticas de gran valor reflejadas en sus puertas exteriores e interiores, además de la ornamentación de sus vanos y herrería.

Este conjunto habitacional abarca una manzana completa y esta ubicada en contra esquina de la parroquia principal enfrente del jardín Hidalgo.

Casa Barraganeña.
Fotografía: No. 19 / H.L.V.P.

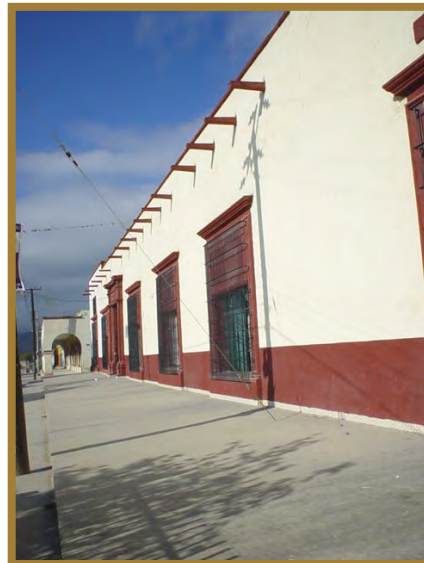
Ésta complementa el contexto edificado y forma parte de la arquitectura relevante y monumental. Contiene algunos elementos decorativos pero es más limitada.

Se puede decir que es una arquitectura de transición; entre la arquitectura relevante y la vernácula, aunque este tipo de edificación todavía es de una dimensión importante. La casa de Miguel Barragán se encuentra ubicada frente al jardín Hidalgo, comparada a la casa Barraganeña ésta ocupa la mitad del terreno.

Casa de Miguel Francisco Barragán.
Fotografía: No. 20 / H.L.V.P.

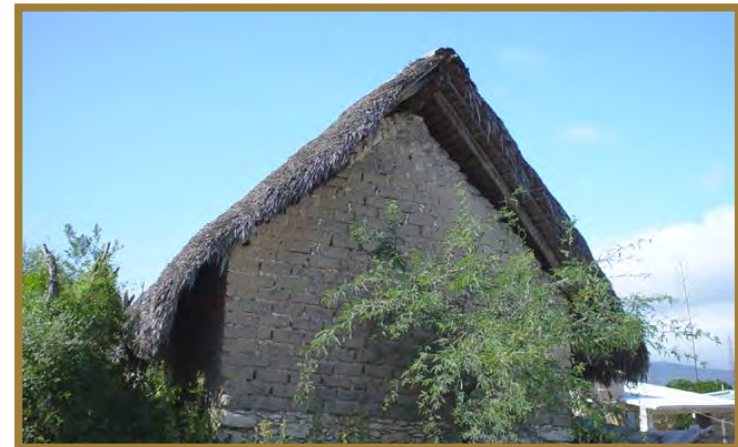
Este tipo de edificación es de características sencillas, está construida con materiales de la región y todos sus acabados son aparentes. Su imagen corresponde a poblados y comunidades de gran atractivo patrimonial. Es a su vez un testimonio de la cultura popular, conserva materiales y sistemas constructivos regionales de gran adecuación al medio.

Este tipo de vivienda se encuentra al sur de la cabecera del Municipio de Ciudad del Maíz y sólo quedan algunas casas aisladas alrededor de la calle Gral. Ignacio Zaragoza.

Vivienda vernácula.
Fotografía: No. 21 / H.L.V.P.

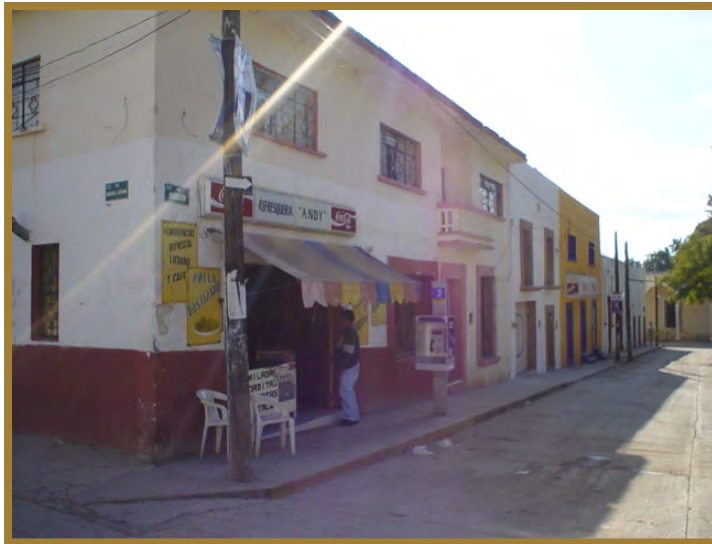
El mobiliario urbano en ocasiones obstruye visualmente superficies o espacios urbanos, con tal obstrucción deteriora la calidad espacial y crea una confusión visual. Es necesario proporcionar identidad y seguridad a los usuarios de vías y espacios públicos buscando hacer agradable su permanencia o recorrido, utilizando un mobiliario adecuado a la función y al espacio.

Presencia de equipamiento alrededor de la plaza principal en Ciudad del Maíz.

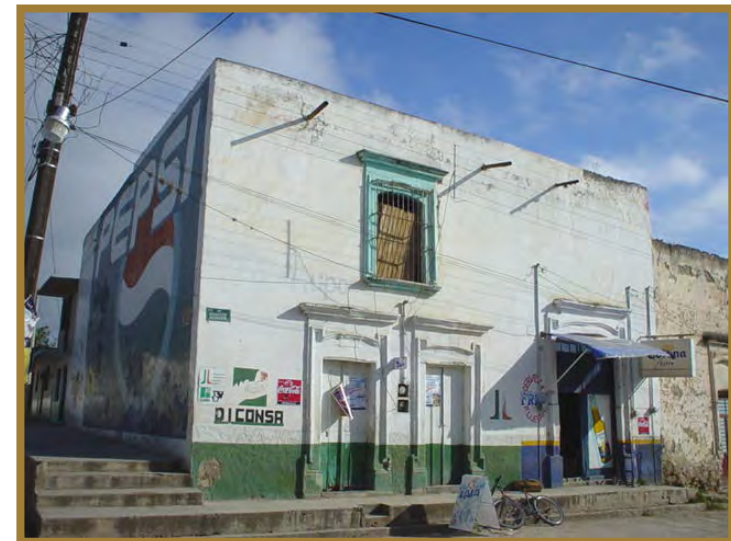
Es otro elemento importante en el funcionamiento de los espacios abiertos. Su adecuada colocación, tamaño y material; son determinantes para la calidad de la imagen urbana. Para su instalación y colocación de ella tendrá que existir una normatividad y un ordenamiento para que la calidad de la imagen urbana como ya hemos mencionado no se vea alterada y la edificación no se vea afectada.

Ejemplo del mal uso de señalización.

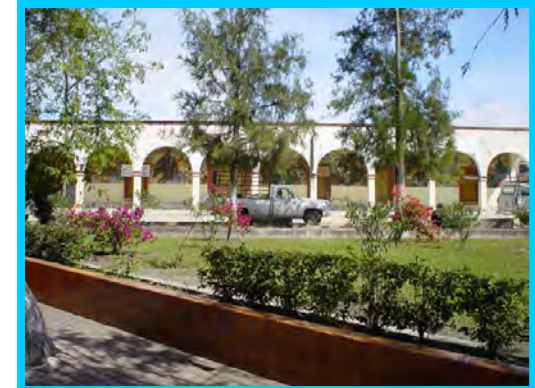
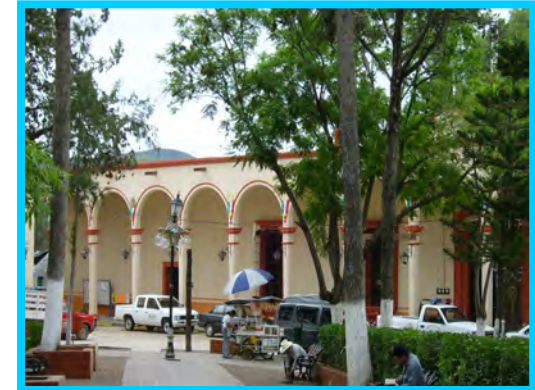
Patrimonio edificado con cambios y transformaciones, pero con una calidad alta, su imagen urbana se encuentra deteriorada en un grado mínimo.

Conjunto habitacional en el barrio del centro.
Fotografía: No. 27, 28 / H.L.V.P.

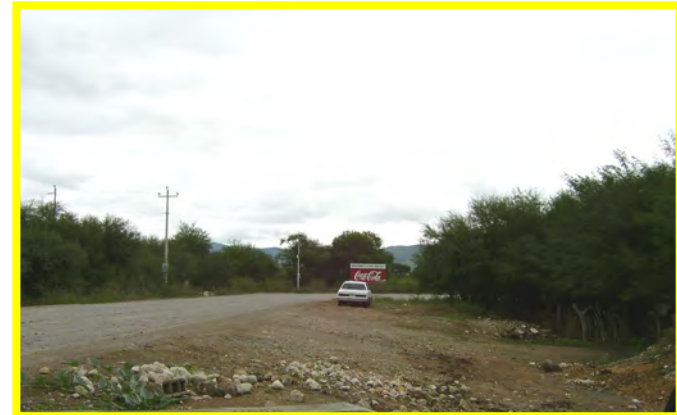
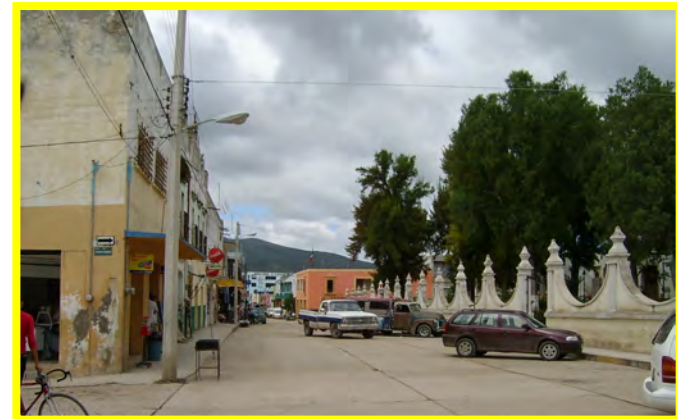
Fotografía: No. 37, 38 / H.L.V.P.

No existe una gran distinción entre vialidad peatonal y vehicular, en los casos en los que

encontramos pavimentación, puede estar ya en malas condiciones.

Los accesos son contrastados al municipio, la primera fotografía es de acceso y salida al Mpo. de Cárdenas y la segunda es el acceso hacia el centro del lugar.

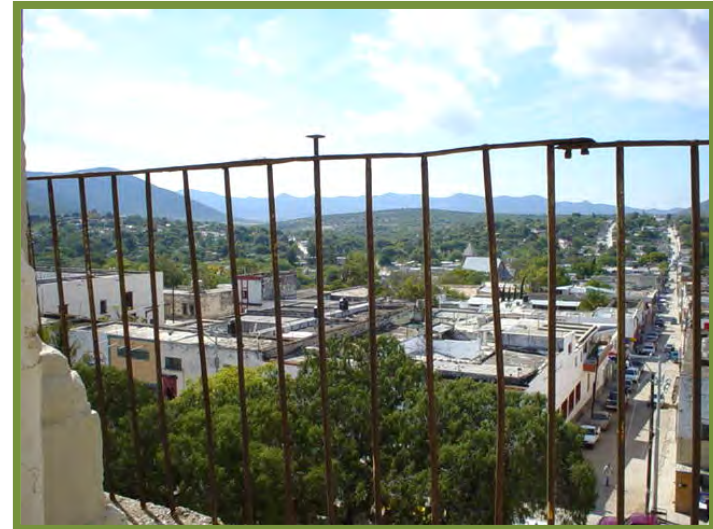
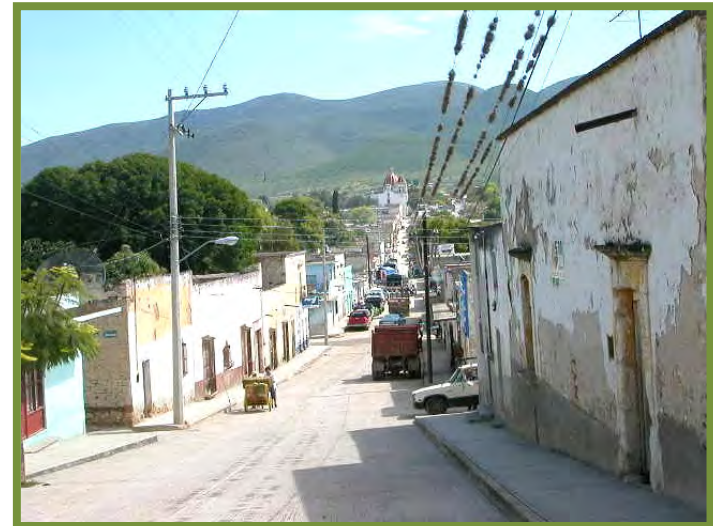
Vistas: calle Gral. Ignacio Zaragoza.
Fotografía: No. 45, 46 / H.L.V.P.

Su imagen actual y su estructura urbana está conformada como un corredor primordial, caracterizado en gran parte por comercio de distinta índole abarcándolo hasta el barrio del Centro, la otra mitad que corresponde al barrio de La Villa que conserva en gran parte la tipología de su vivienda manifestando características importantes. Hasta el siglo XIX esta calle era conformada únicamente por vivienda.

Por consecuencia la problemática que presenta esta calle radica en la modificación que ha sufrido el patrimonio arquitectónico. Este comprende el cambio de uso de suelo, transformación de las fachadas de los inmuebles, sub-división de los predios y por último el cambio total de la vivienda original (arquitectura discordante).

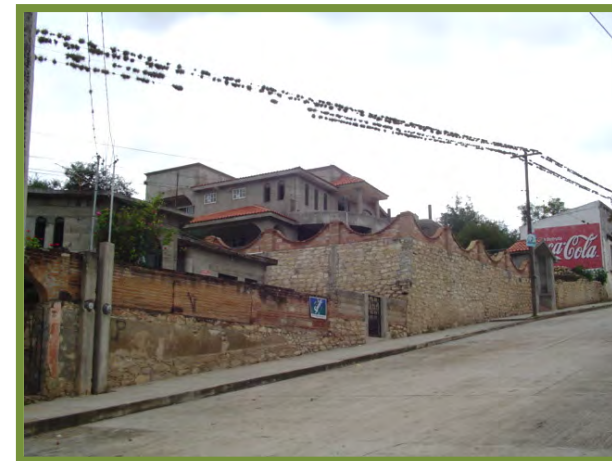
Calle Gral. Ignacio Zaragoza.
Fotografía: No. 52 / H.L.V.P.

La emigración, el desempleo o el comercio atañen directa o indirectamente al patrimonio arquitectónico ya que propicia la pérdida en su imagen urbana un ejemplo de este fenómeno es, debido a la aculturación que los inmigrantes traen consigo modificando el paisaje con ideas de una arquitectura que dista mucho de la propia de Ciudad Del Maíz.

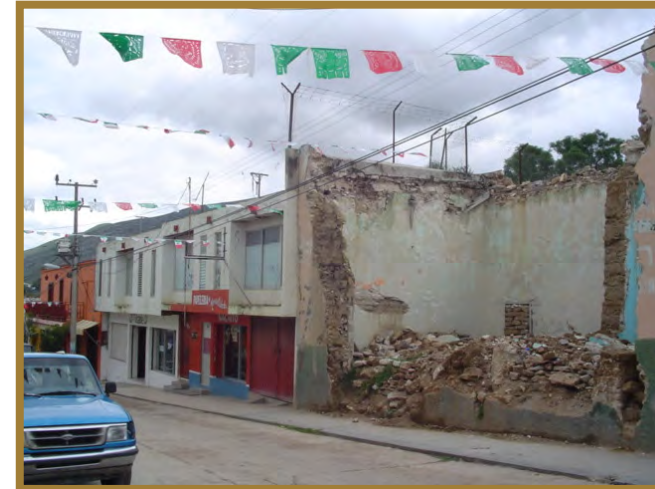
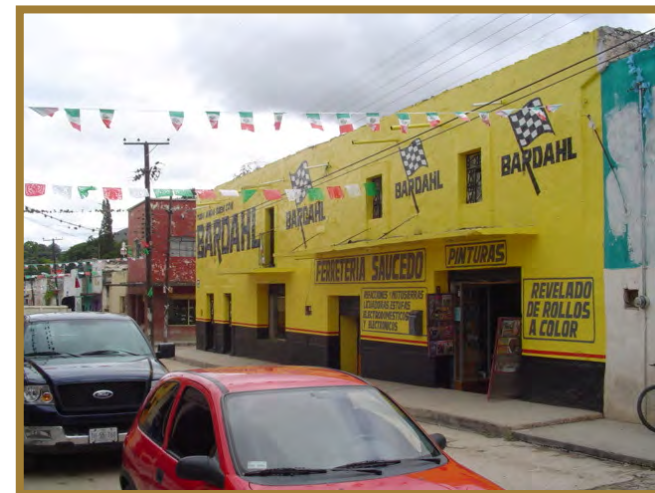
Calle Gral. Ignacio Zaragoza.
Fotografía: No. 53, 54 / H.L.V.P.

El deterioro y la mutilación que sufre la vivienda va disminuyendo la identidad que tal vez sea el punto más grave de esta problemática, la arquitectura es producto cultural, ya que fue creada por el hombre para adaptarse a la naturaleza, surgió como respuesta a las necesidades de la sociedad, tales como: habitabilidad, protección del contexto y de sus otros habitantes; por lo tanto, es reflejo de todas las características culturales de las sociedades; pero también *“...es mucho más que un objeto útil con determinadas características formales, la arquitectura es, por excelencia “lugar”... a la vez morada y concretización de nuestra existencia en el mundo”*⁶¹. Los edificios no solo son una corriente o estilo; la protección de los edificios debe percibirse desde un punto de vista más social, y de manera contextual.

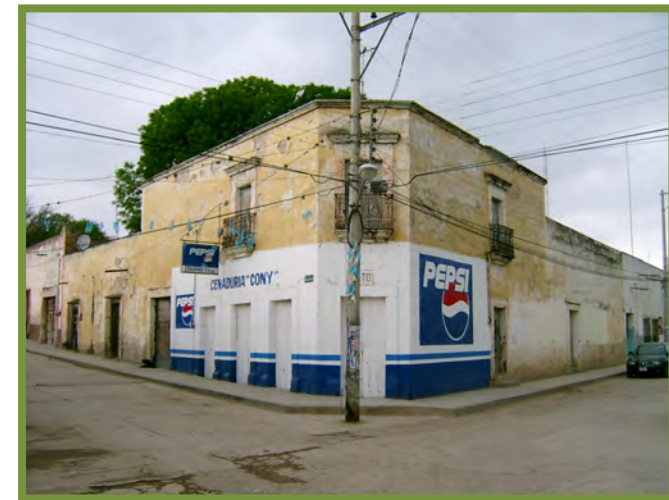
Vivienda típica en la calle Gral. Ignacio Zaragoza.
Fotografía: No. 55 / H.L.V.P.

La vivienda en su “sentido denotativo arquitectónico” nos expresa; que el mensaje que emite tiene una clara intención en cuanto a la función lógica que la riges y que las actividades que se han de realizar en el edificio son las correctas para poder habitarlo. Este sentido es o funciona como “concepto de diseño” con el que fue concebida la edificación y que hasta el momento dicha función se encuentra modificada ya que presenta un cambio de uso al mostrar comercio en la planta baja y en planta alta la vivienda, por mencionar algunos casos.

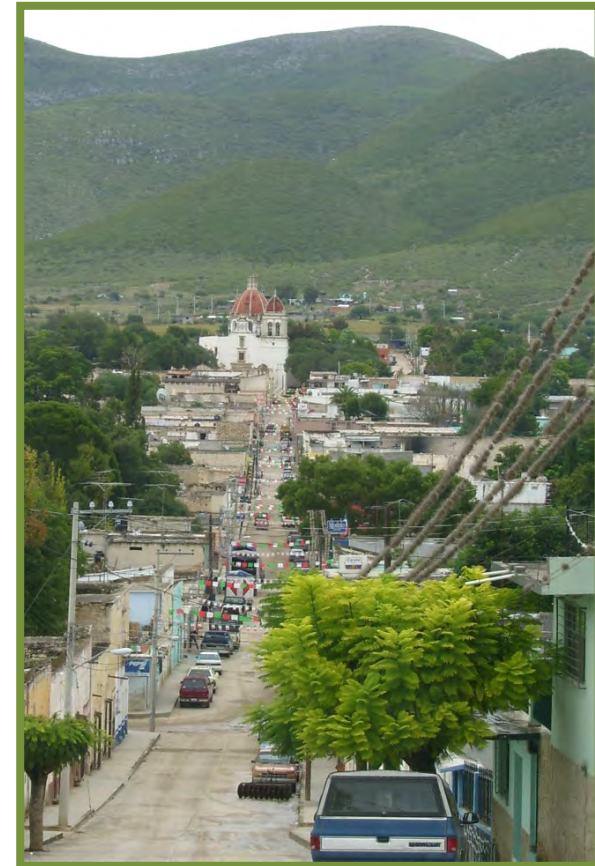
Calle Gral. Ignacio Zaragoza / perfil urbano.
Fotografía: No. 59 / H.L.V.P.

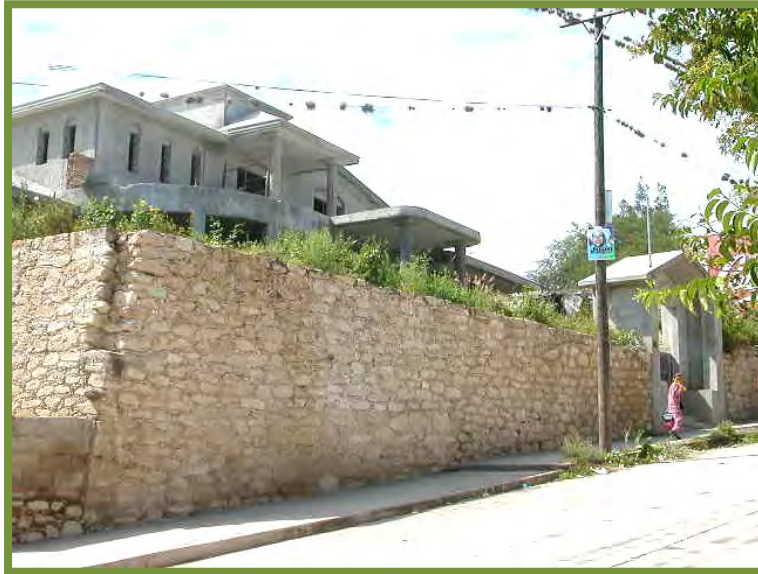
Vivienda discordante / calle Gral. Ignacio Zaragoza.
Fotografía: No. 60 / H.L.V.P.

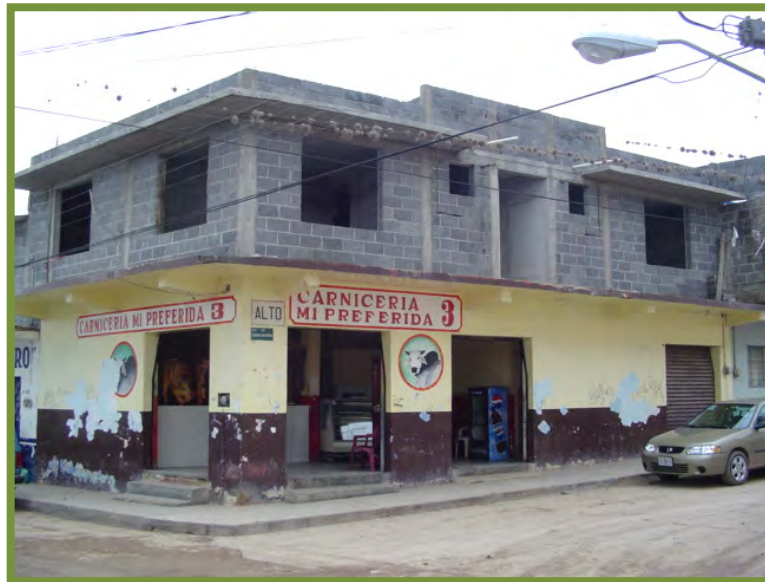
Ampliación de vivienda / calle Gral. Ignacio Zaragoza.
Fotografía: No. 61 / H.L.V.P.

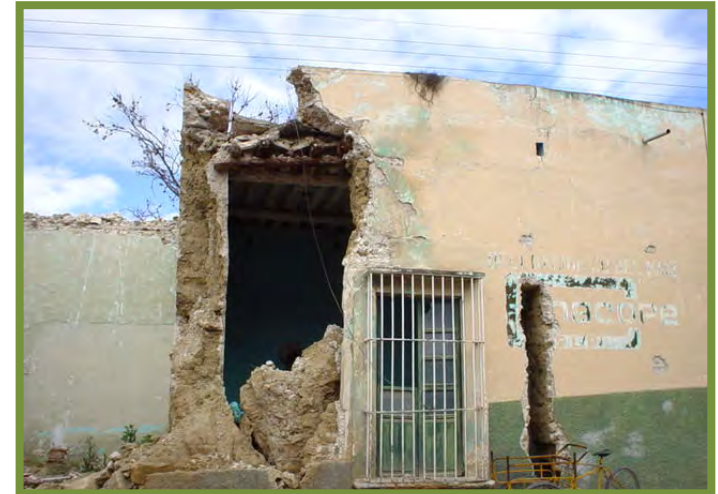
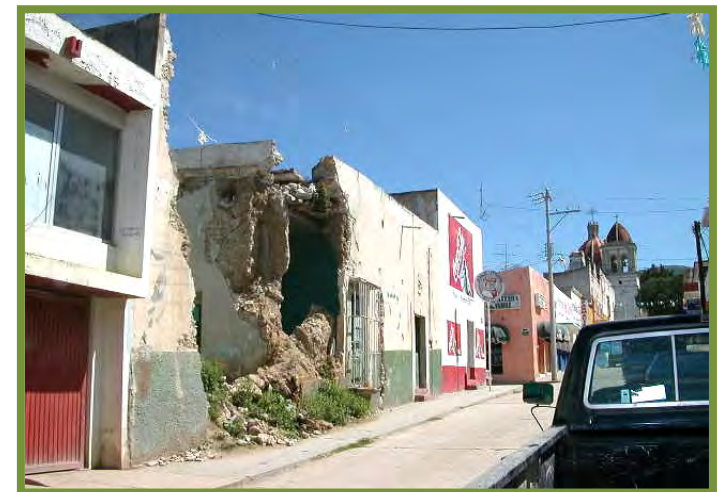
Ejemplo vivienda en deterioro/ calle Gral. Ignacio Zaragoza.
Fotografía: No. 62, 63 / H.L.V.P.

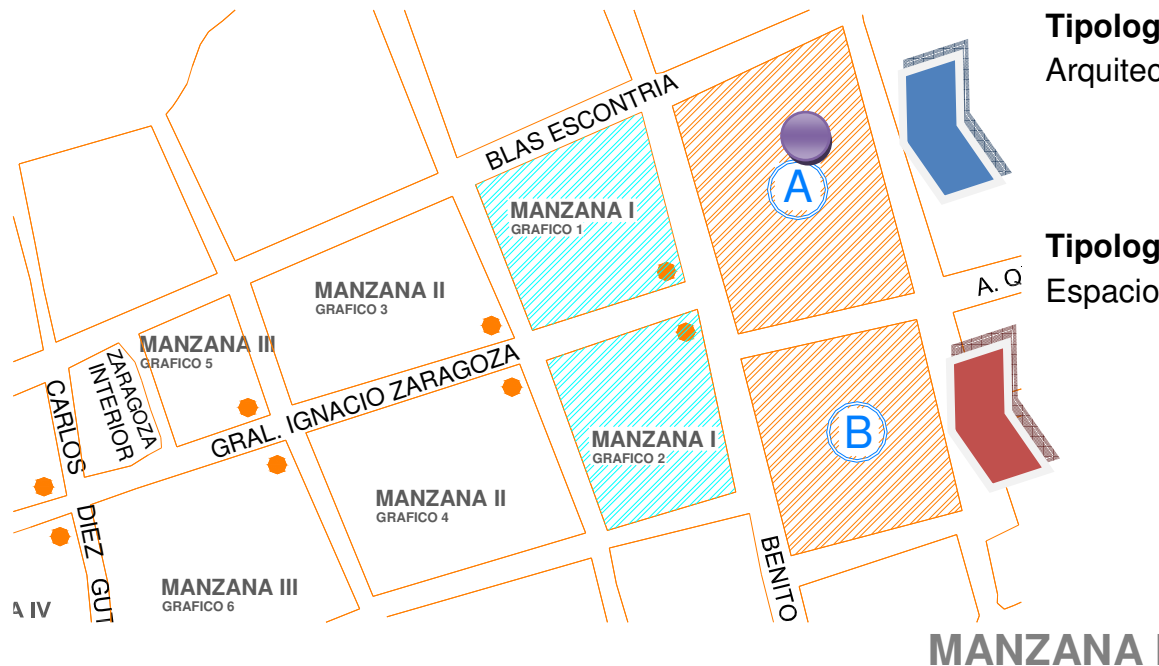
PARR. DE LA PURÍSIMA CONCEPCIÓN (A)

JARDÍN HIDALGO (B)

Tipología: Civil / religioso.
Arquitectura monumental.

Tipología: Recreación.
Espacios abiertos o públicos.

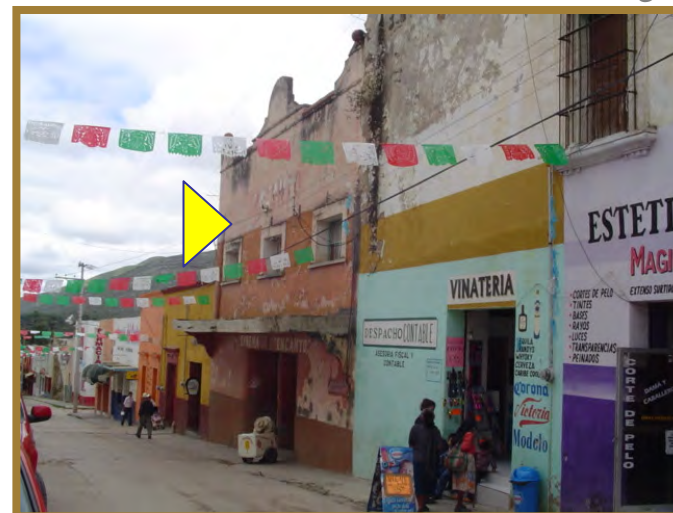
Cinema "Encanto" / siglo XIX.

Estado de conservación: regular / categoría B.

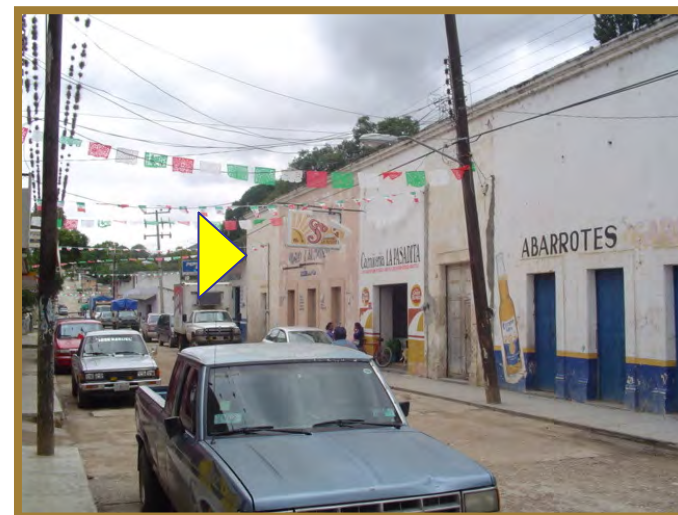
Vivienda-comercio / siglo XIX.

Estado de conservación: regular / categoría B.

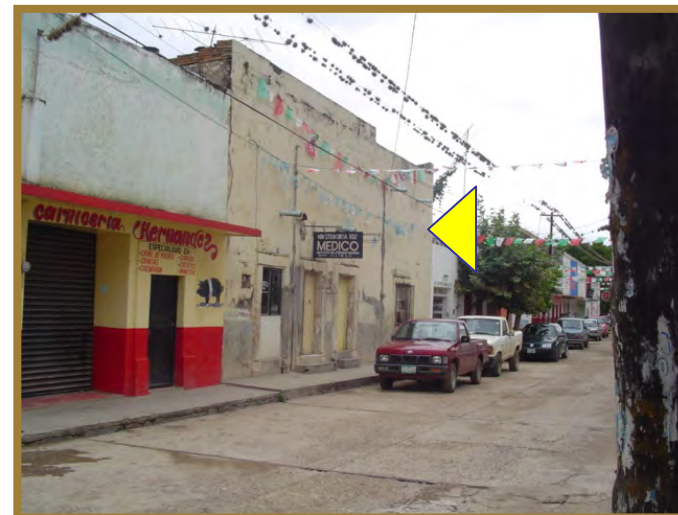
Vivienda-comercio / siglo XIX.

Estado de conservación: regular / categoría B.

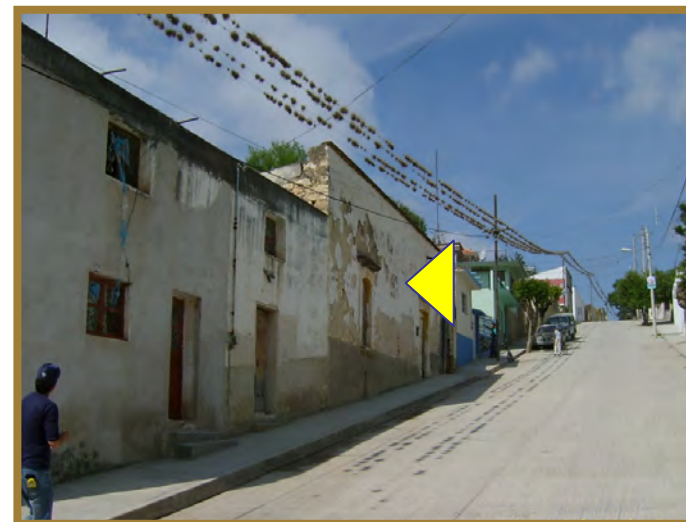
Vivienda / siglo XIX.

Estado de conservación: regular / categoría B.

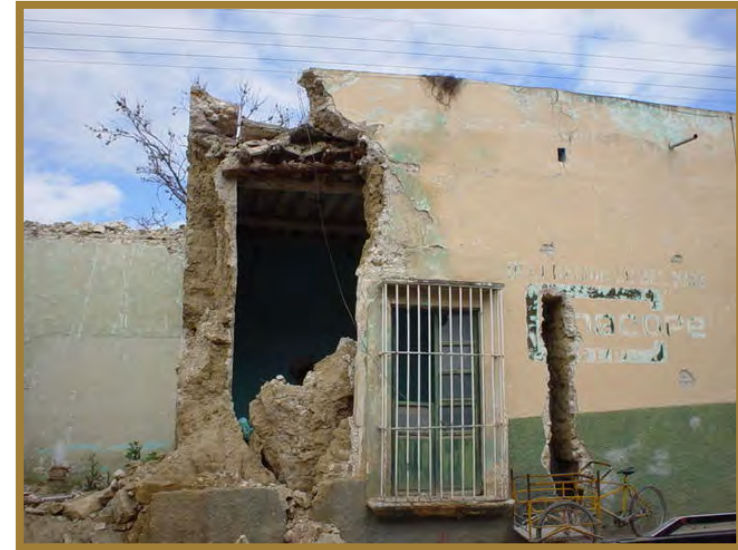
Calle Gral. Ignacio Zaragoza / inicio de un hueco urbano.
Fotografía: No. 65 / H.L.V.P.
