**INSTITUTO DE INVESTIGACIÓN Y POSGRADO DE LA FACULTAD
DEL HÁBITAT DE LA UNIVERSIDAD AUTÓNOMA DE SAN LUIS
POTOSÍ**

**Tipología de la vivienda de la ciudad de Santa María
del Río SLP., durante el siglo XIX y principios del XX**

Maestro en Arquitectura

**Facultad del Hábitat
Universidad Autónoma de San Luis Potosí, SLP., México, 2004**

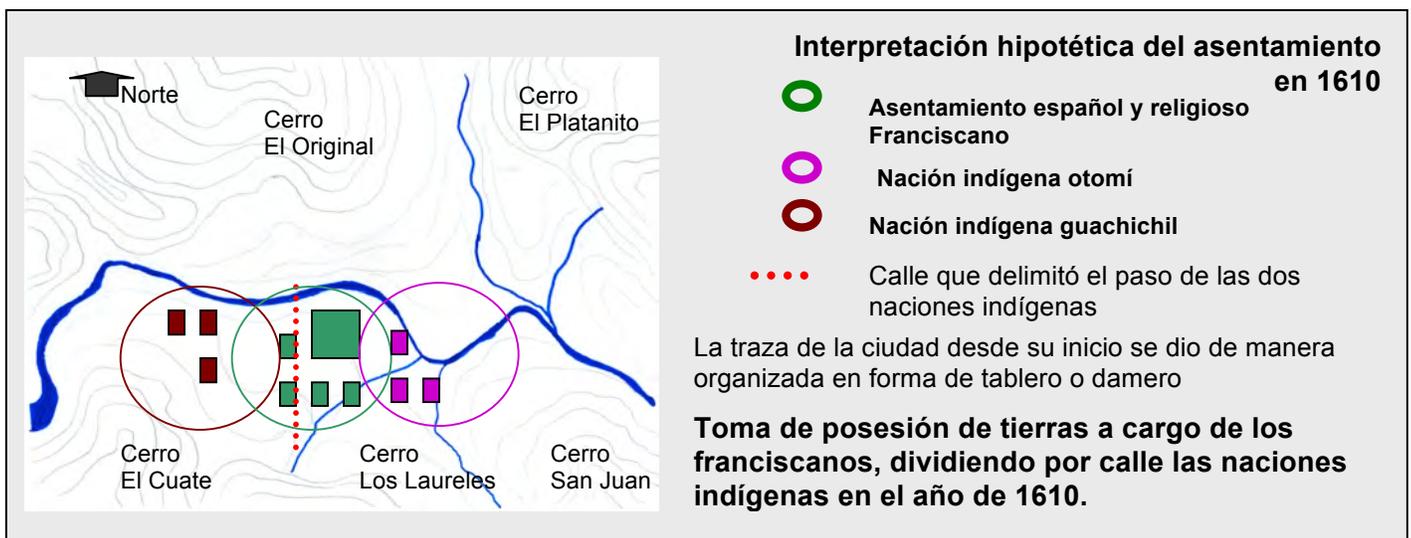
El aspecto importante que se presentó después de todos los acontecimientos a los que estuvieron sometidos los indígenas, fue la repartición y división de los terrenos entre los españoles a través de la tutela del Cabildo, y las naciones otomí y guachichil, las que respectivamente contaron con sus gobiernos indígenas; división que se dio frente a la capilla de La Purísima teniendo calle de por medio. Lámina 12

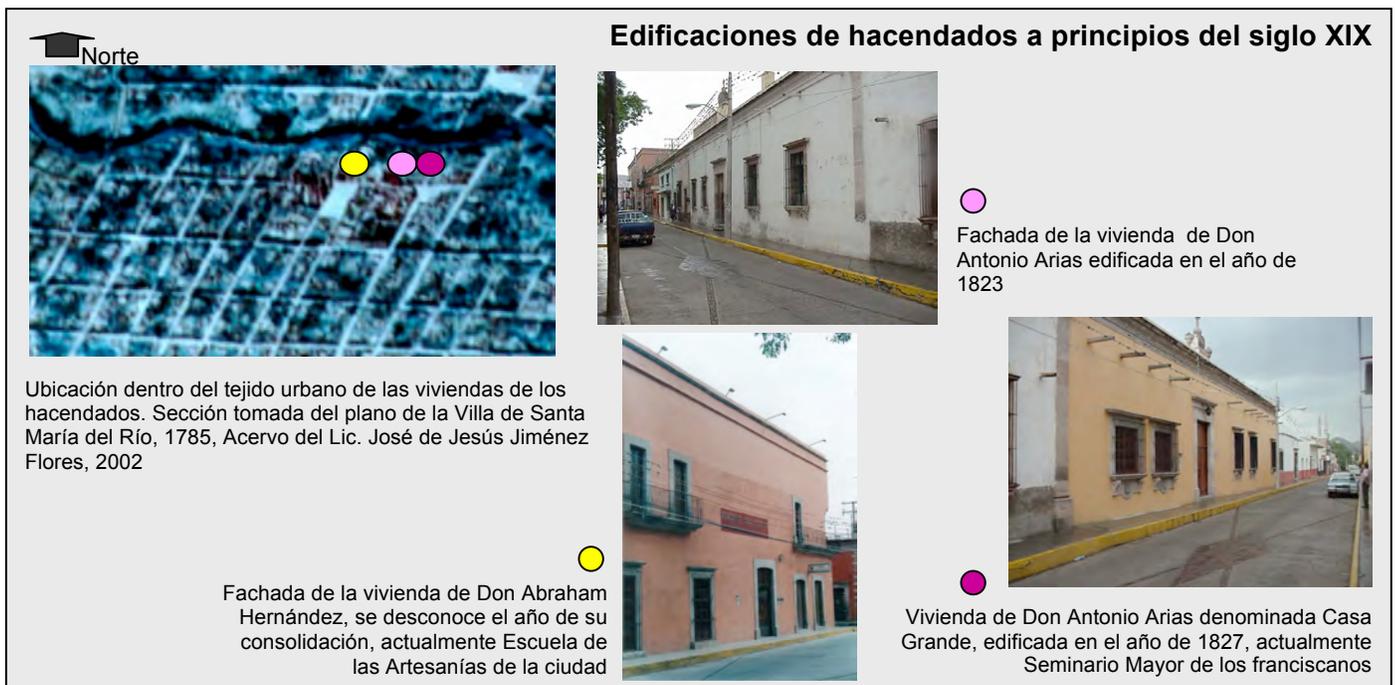
Por otra parte; la familia de Don Abraham Hernández edificó las viviendas localizadas en la manzana delimitada en la actualidad por el río Santa María al norte, al sur por la calle de Pascual M. Hernández, frente al costado norte de la plaza principal, al oriente por la calle de María Dolores Jiménez y Muro y al poniente por la calle Luis Arias, destacando de entre las viviendas la casa grande que en la actualidad alberga la Escuela de las artesanías de la ciudad. Lámina 15

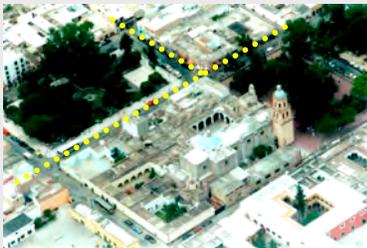
Vista aérea del aspecto actual de lo que fue el templo, convento, huerta y camposanto franciscano. Acervo ORHV.

Transformación al abrirse la actual calle de Morelos y Susano Esparragoza, separando la huerta y campo santo del convento franciscano.

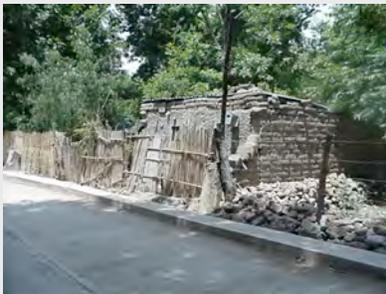
● Al acceder al barrio, se encontró una vivienda edificada con carrizo, como probable técnica constructiva de los habitantes tlaxcaltecas que habitaron el barrio

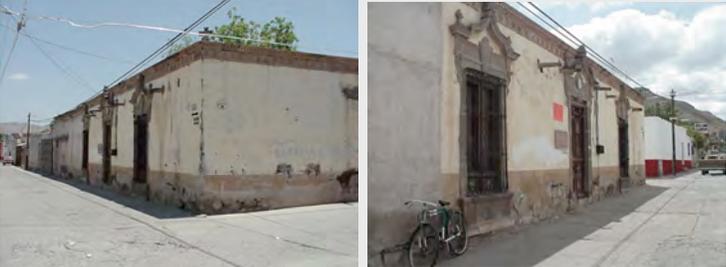
● Vivienda de valor artístico relevante edificada a principios del siglo XX frente a lo que fue El Camino Real

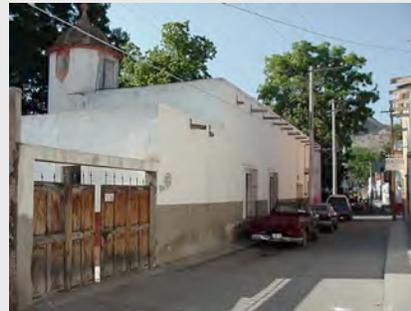
Alteración a las viviendas ante nuevas necesidades de función del espacio

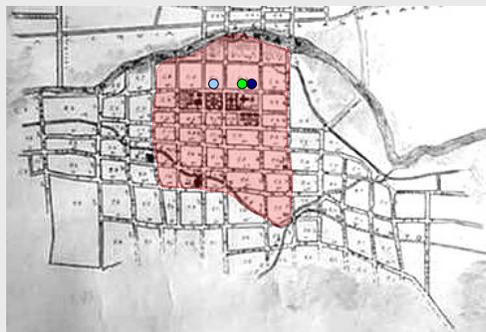
Localización de la variedad de casas-habitación de Don Antonio Arias y Don Abraham Hernández dentro del tejido urbano de la **Zona Centro** de la ciudad a finales del siglo XIX, Sección del plano de la ciudad de 1940, Archivo particular José de Jesús Jiménez Flores

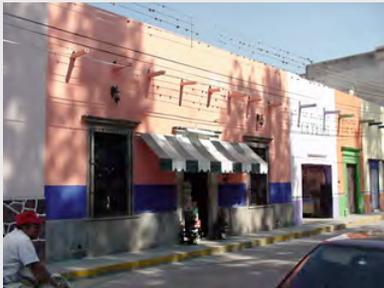
● Vivienda construida a mediados del siglo XIX por Don Abraham Hernández, calle de Pascual M. Hernández N. 24

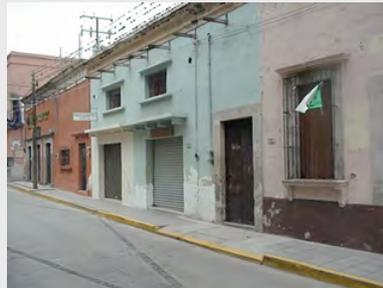
● Vivienda de Sr. Aurelio Ayala Hernández, construida por la familia de Don Antonio Arias a mediados del siglo XIX, Calle de Pascual M. Hernández N. 54

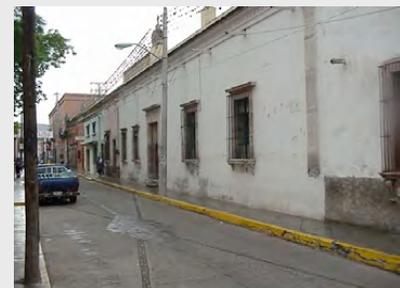
● Vivienda construida en el año de 1823 por Don Antonio Arias, calle de Pascual M. Hernández N. 56

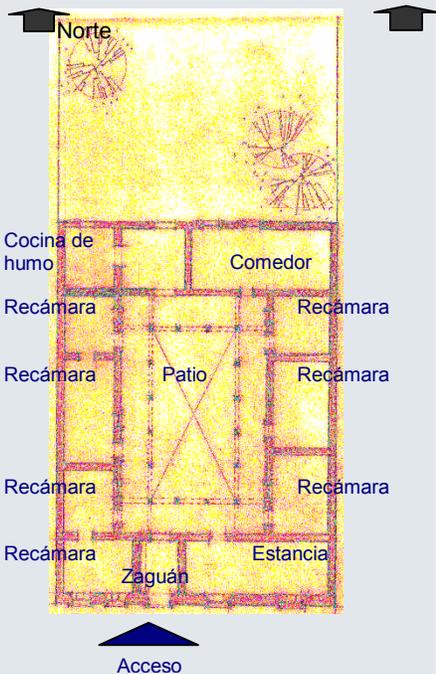
Planta arquitectónica de la vivienda edificada por Don Antonio Arias en el año de 1823

Como variantes: La vivienda edificada por Don Antonio presenta corredor perimetral; y la edificada a mediados del siglo XIX, corredor en forma de L; y la edificada por Don Abraham Hernández a mediados del siglo XIX, corredor simple. Lámina 93

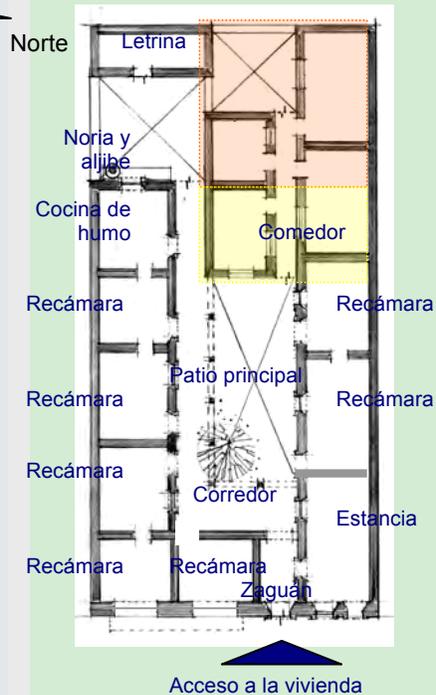
Planta arquitectónica de la vivienda edificada por Don Antonio Arias a mediados del siglo XIX

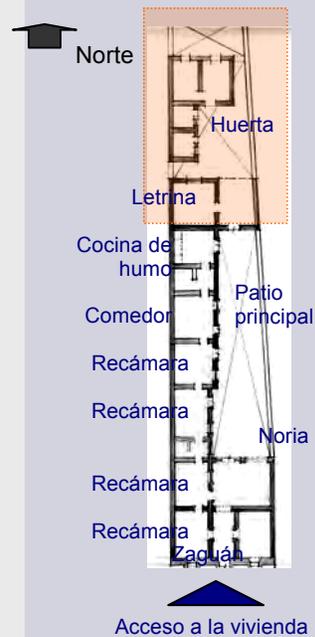
Planta arquitectónica de la vivienda edificada por Don Abraham Hernández a mediados del siglo XIX

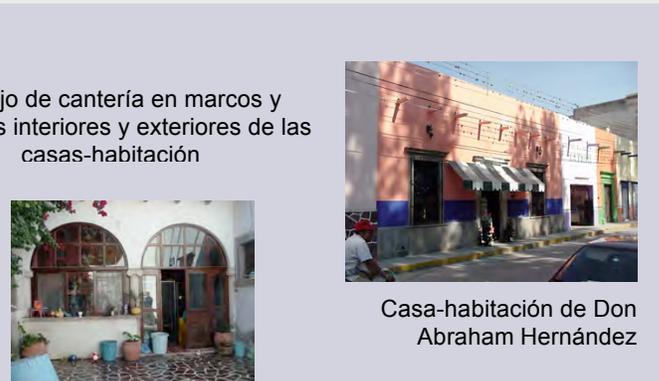
Manejo de cantería en marcos y ventanas interiores y exteriores de las casas-habitación

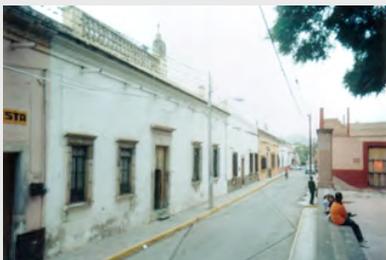
Relación propia del edificio.
 La escala es de proporción 1:3 con relación al hombre.

Como variantes: Con relación a la función simbólico-formal de acuerdo a la escala encontramos que: La proporción con relación al hombre en las tipologías de las casas-habitación de Don Antonio Aras es de 1:3, y de 1:2 ½, en la casa-habitación de Don Abraham Hernández. Lámina 98

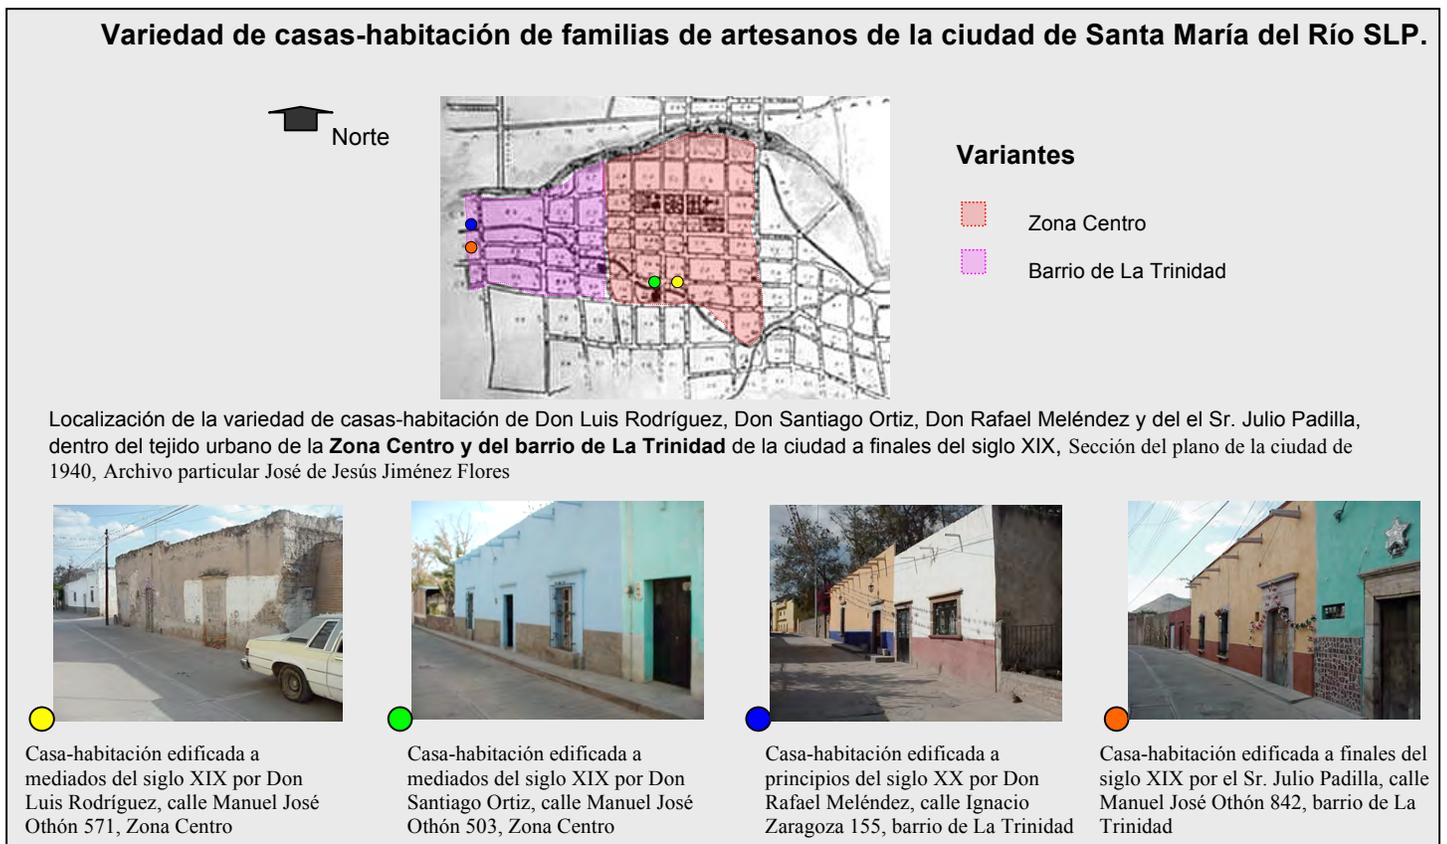
Con relación estructura urbana: Las constantes y variantes de la ubicación de las casas-habitación se localizan a la zona centro de la ciudad y en el barrio de La Trinidad Lámina 99

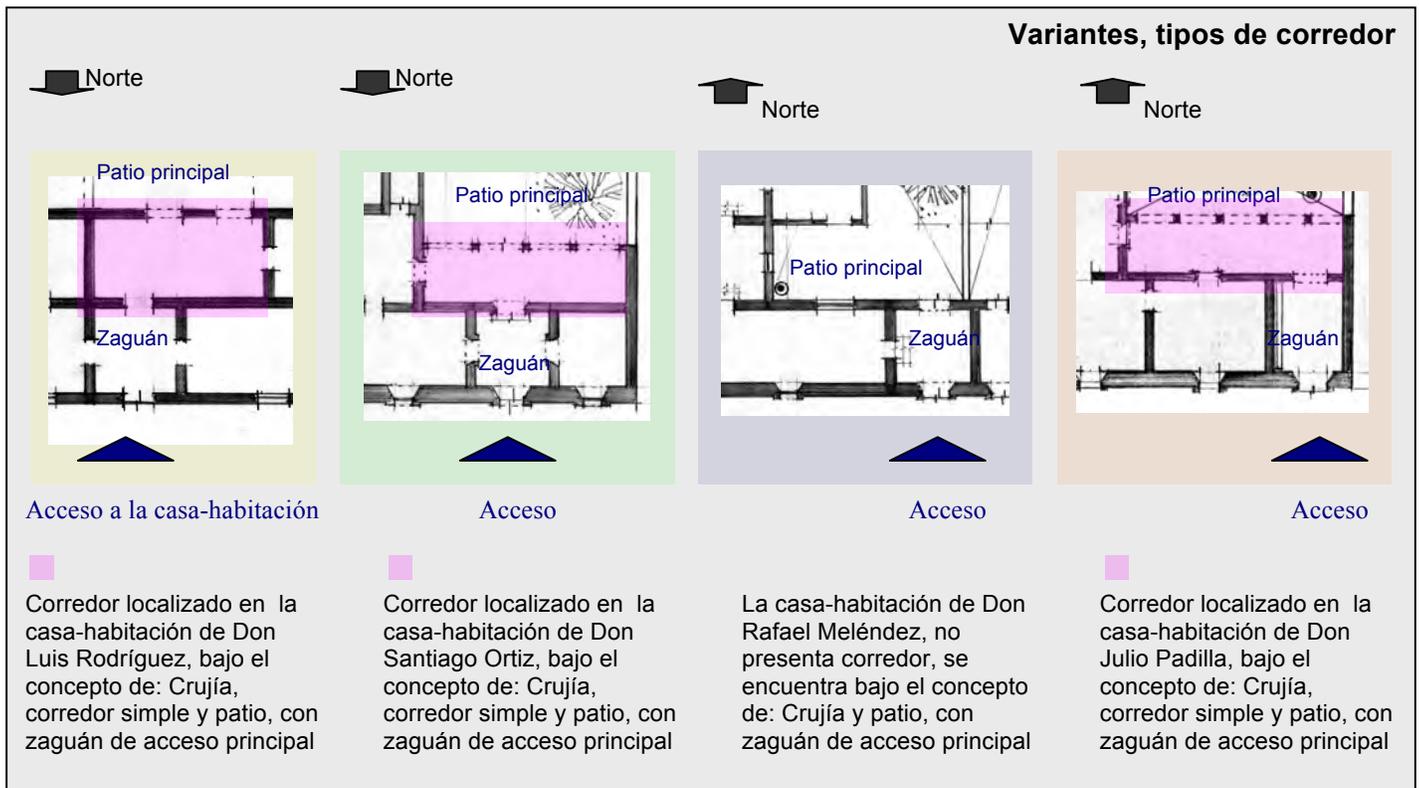
Con relación al programa arquitectónico encontramos que: Las casas-habitación edificadas por Don Luis Rodríguez, Don Santiago Ortiz y el Sr. Julio Padilla, presentan corredor simple; y la edificada por Don Rafael Meléndez, no presenta corredor. Lámina 101

Otra variante del programa arquitectónico es que: La casa-habitación de Don Luis Rodríguez, no presenta dentro de su programa el área correspondiente al comedor, por lo que probablemente por el estado de deterioro en que se encuentra el inmueble, este espacio se demolió.

Con relación a las obras complementarias: La casa-habitación de Don Luis Rodríguez, no presenta dentro de su programa aljibe, ni lavaderos; como se mencionó en el párrafo anterior; probablemente por el estado de deterioro en que se encuentra el inmueble.

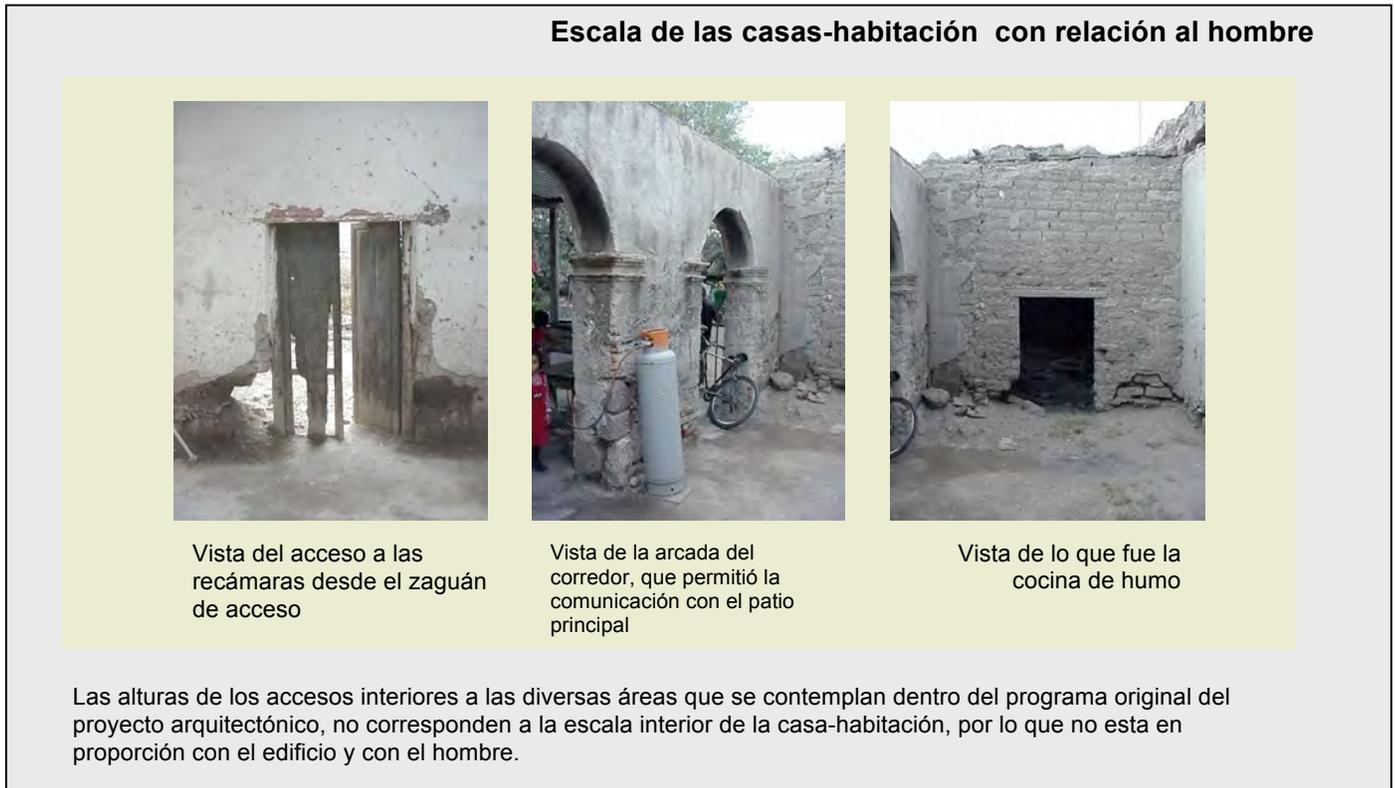
Como variantes: Con relación a la función simbólico-formal de acuerdo a la escala encontramos que: El lenguaje no es homogéneo en la casa-habitación de Don Luis Rodríguez, al no corresponder la proporción de los vanos interiores con el edificio y con el hombre. Lámina 108

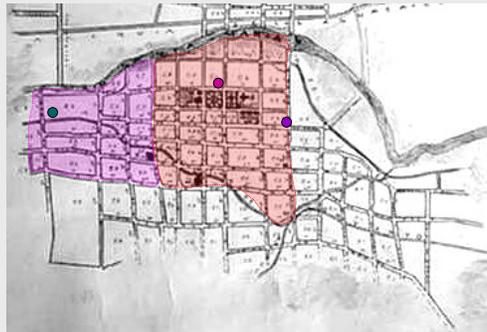
Localización de la variedad de casas-habitación de Don Guadalupe Nava, del Sr. Grimaldo y de Don Alejandro Paz dentro del tejido urbano de la **Zona Centro** y del barrio de **La Trinidad** de la ciudad a finales del siglo XIX, Sección del plano de la ciudad de 1940, Archivo particular José de Jesús Jiménez Flores

Con relación a la estructura urbana: La ubicación de las casas-habitación se localizan en a la Zona Centro de la ciudad y en el barrio de La Trinidad. Lámina 109

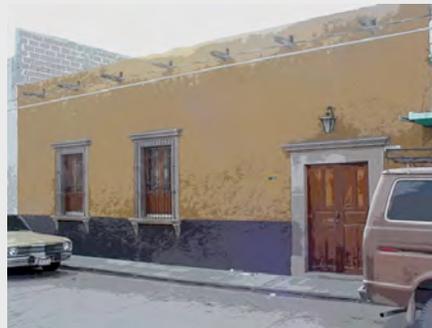
Casa-habitación del Sr. Grimaldo, edificada a principios del siglo XX, Calle Primo Feliciano Velásquez N. 984

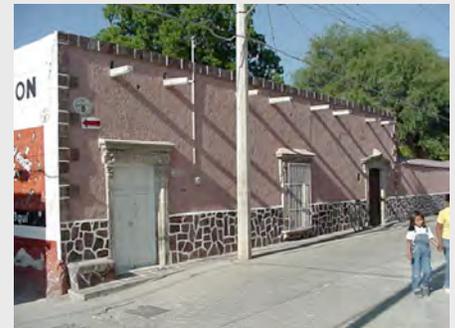
Casa-habitación de Don Alejandro Paz edificada a finales del siglo XIX, Calle Manuel José Othón N. 788

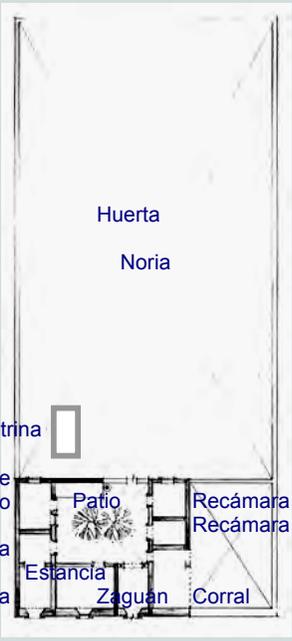
Planta arquitectónica de la casa-habitación edificada por Don Alejandro Paz a finales del siglo XIX,

Como variantes: Con relación al programa arquitectónico encontramos que: La casa-habitación edificada por Don Guadalupe Nava, presenta corredor en forma de **C** invertida; La del Sr. Grimaldo y la de Don Alejandro Paz, no presentan corredor; y como acceso principal, la casa-habitación de Don Guadalupe Nava presenta un recibidor en lugar del zaguán y circulación vertical de comunicación con la planta alta. Lámina 111

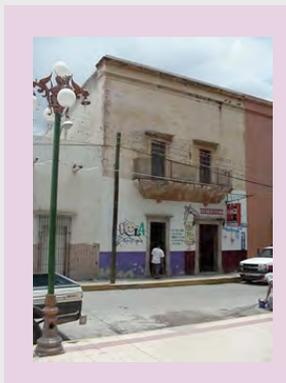
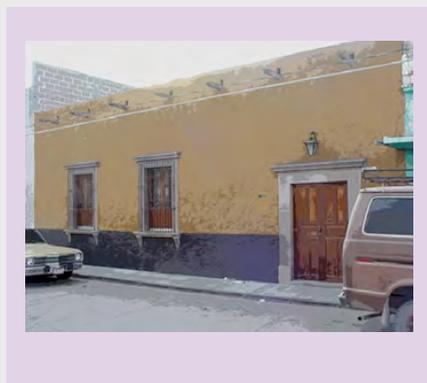
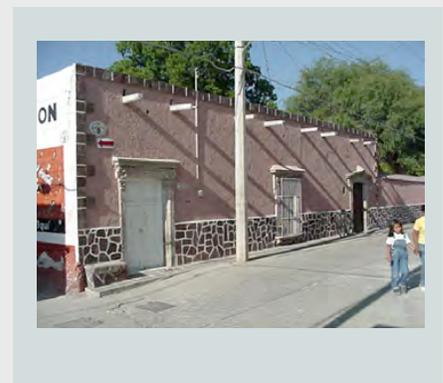
Escala de las casas-habitación con relación al hombre

Predominio de la verticalidad dentro del contexto urbano

Predominio de la horizontalidad dentro del contexto urbano

Como variantes: Con relación a la función simbólico-formal de acuerdo a la escala encontramos que: El contexto urbano en que se ubica la casa-habitación de Don Guadalupe Nava, predomina la verticalidad; y la horizontalidad en el contexto de las casas-habitación del Sr. Grimaldo y de Don Alejandro Paz. Lámina 118

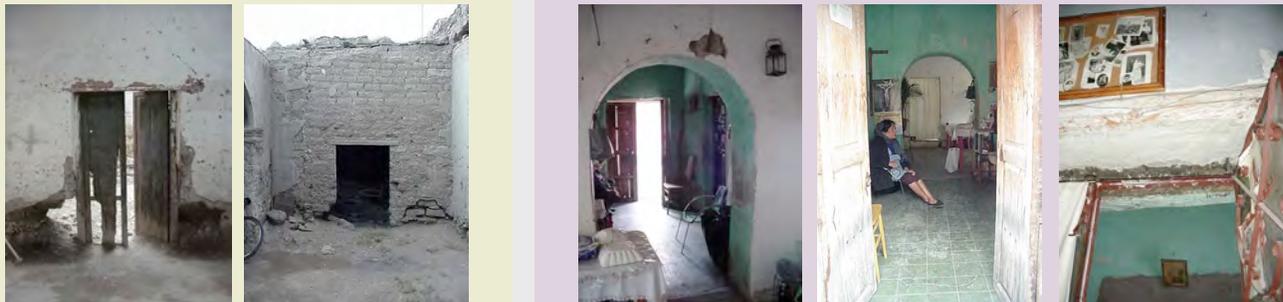
Las alturas de los accesos interiores a las diversas áreas que se contemplan dentro del programa original del proyecto arquitectónico, no corresponden a la escala interior de la casa-habitación, por lo que no esta en proporción con el edificio y con el hombre.

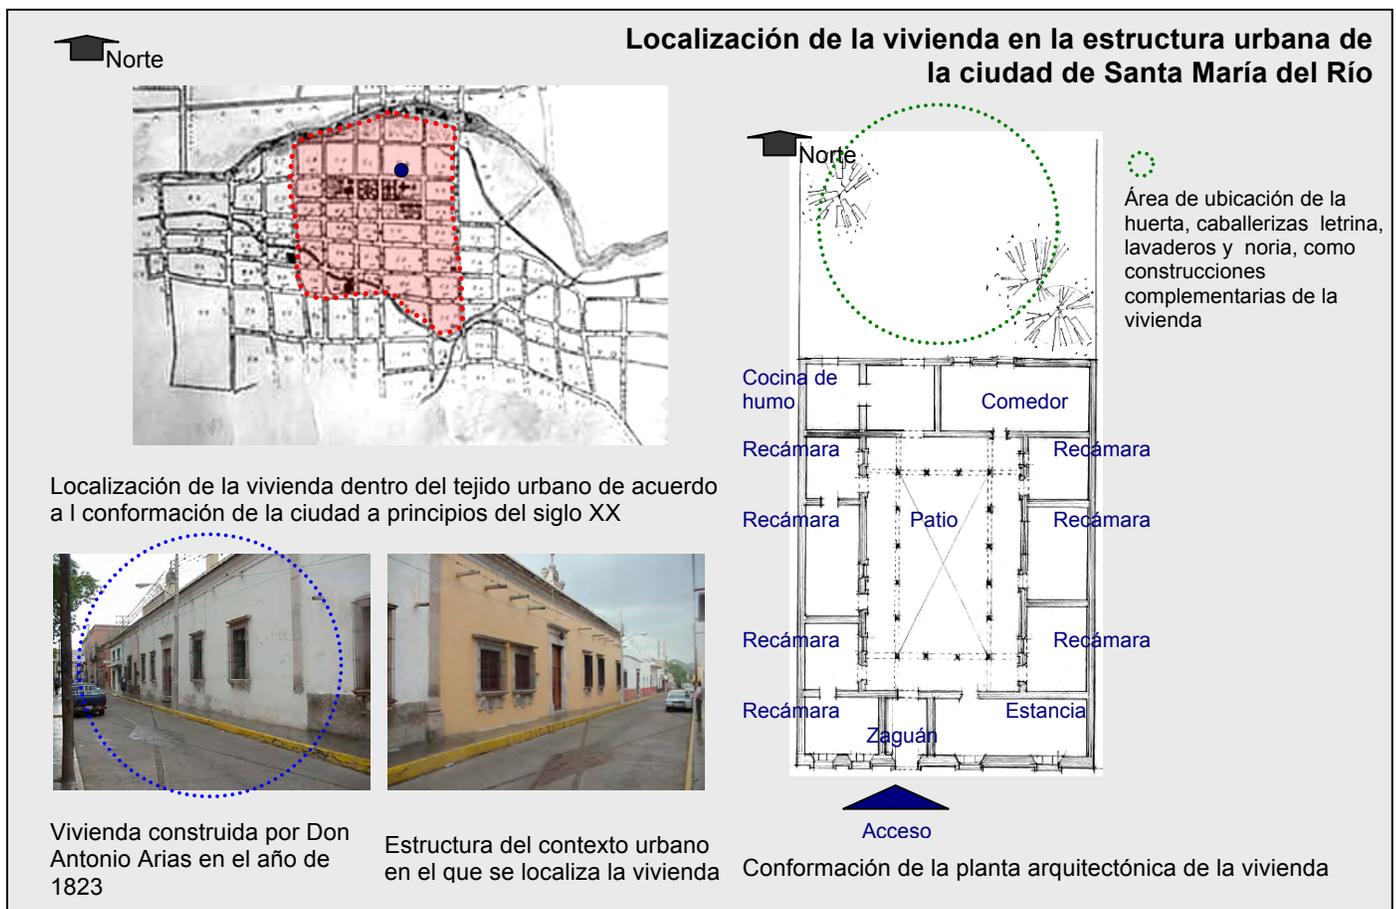
Con relación a su función espacial la vivienda del caso 1, fue construida por Don Antonio Arias⁷⁸ de oficio hacendado perteneciente a una clase económicamente alta en el año de 1823 en el primer cuadro de la ciudad, fue destinada a casa habitación según se puede apreciar en los espacios que conforman el programa arquitectónico original que cubrió las necesidades de los usuarios de su época. Lámina 33

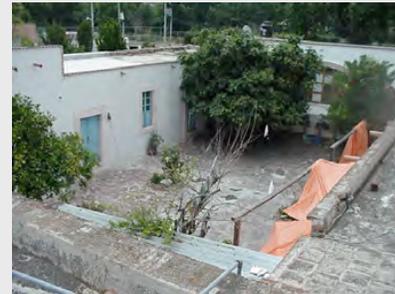
Área de ubicación de la huerta, caballerizas letrina, lavaderos y noria, como construcciones complementarias de la vivienda

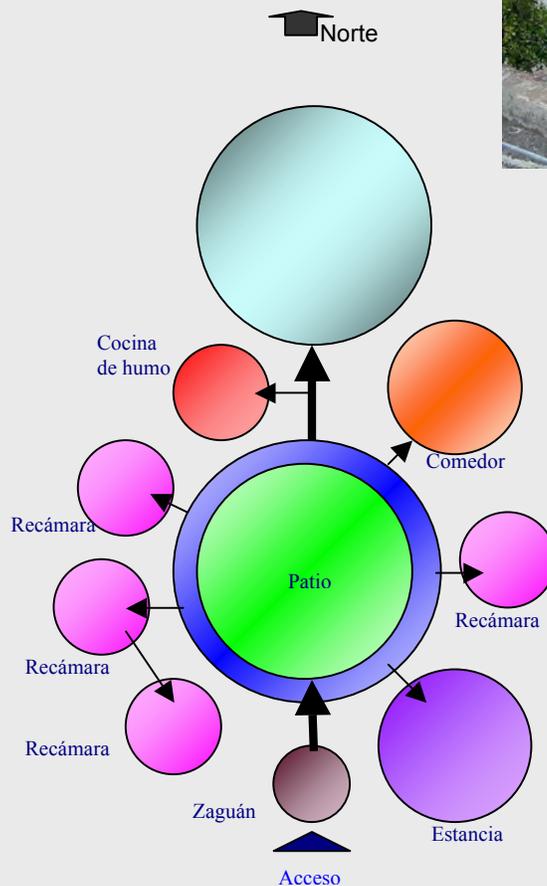
Concepto de crujía, corredor cuadrangular y patio

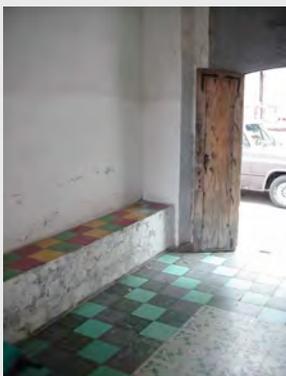
Zaguán, espacio entre lo de afuera y lo de adentro

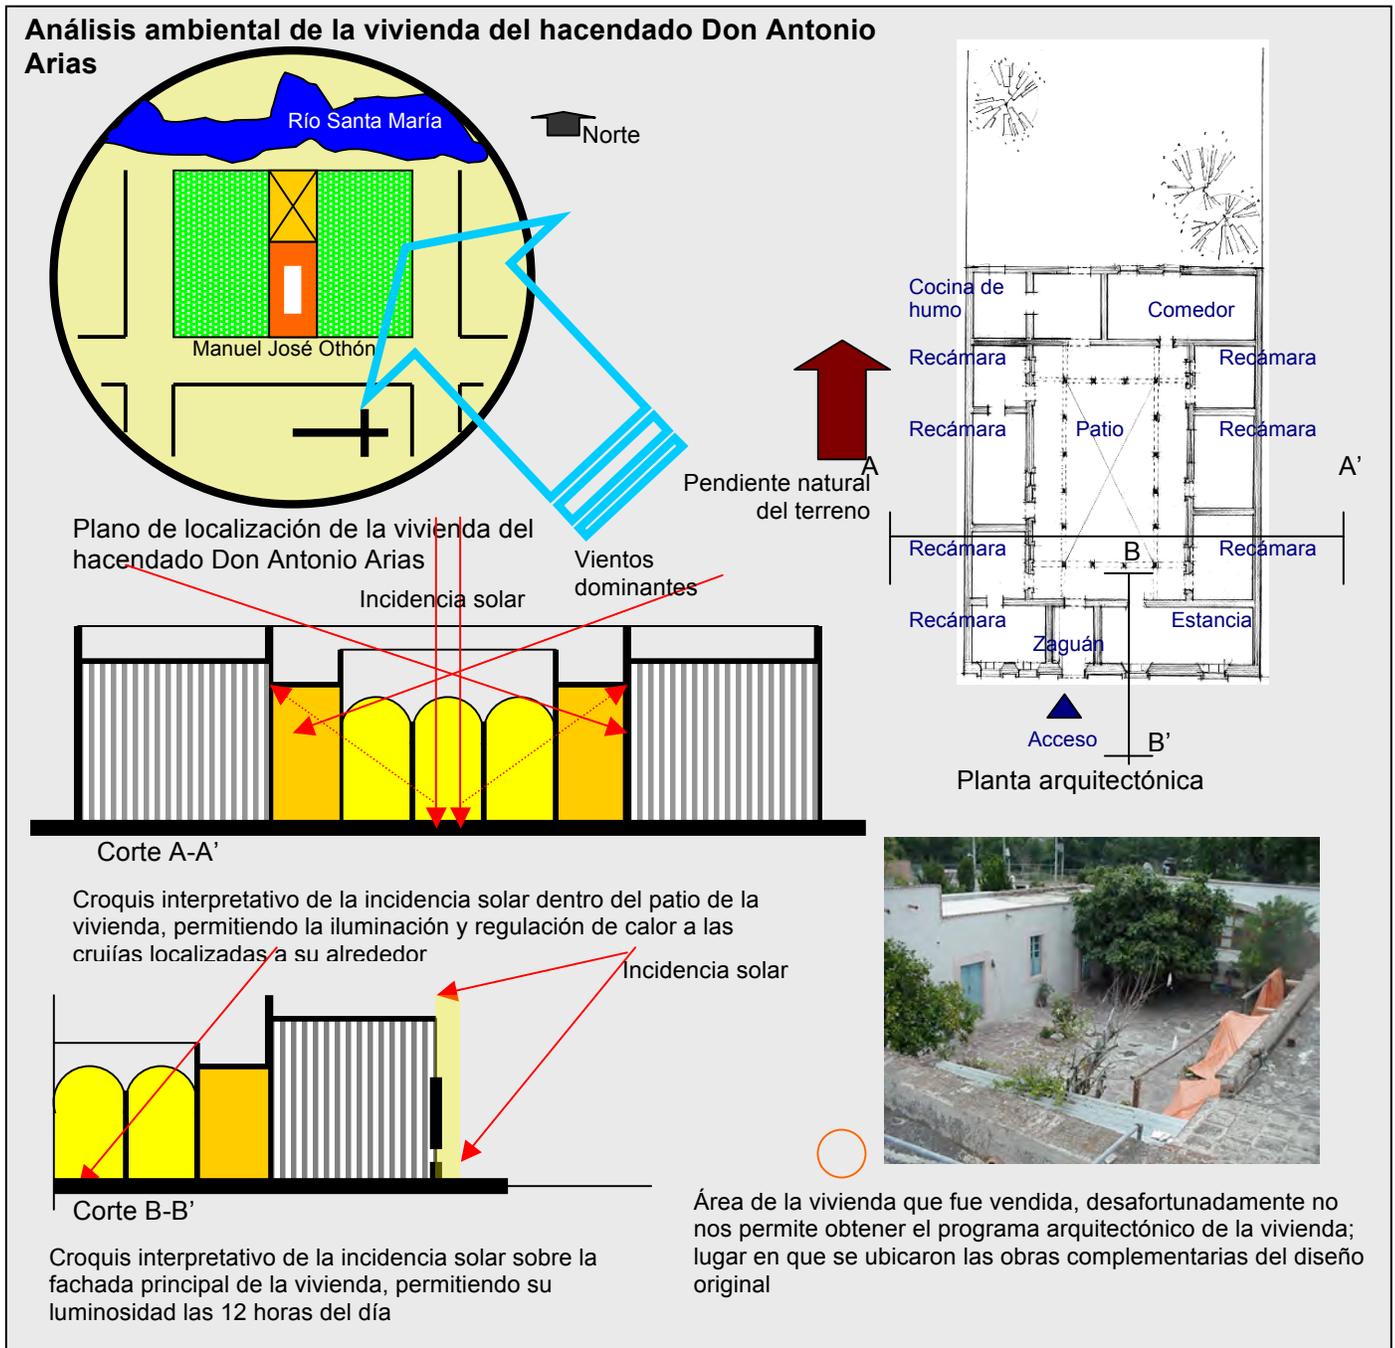
La dirección de los vientos dominantes permitió ubicar dentro del programa arquitectónico de la vivienda la cocina de humo, la letrina y la caballeriza, así como renovar el volumen de aire de la vivienda; la cocina de humo, se construyó al fondo del conjunto principal de la vivienda, lo que permitió que los humos producidos durante su utilización no invadieran las crujías de estar y de descanso, por lo que los humos se dispersaban en la atmósfera hacia la parte posterior de la vivienda en que se ubicaba la huerta; la ventilación de la fosa séptica de las letrinas, así como los olores que producía, al igual que los olores emanados por la caballeriza, se esparcían a través de los vientos dominantes por la parte posterior fuera de la vivienda. Lámina 35

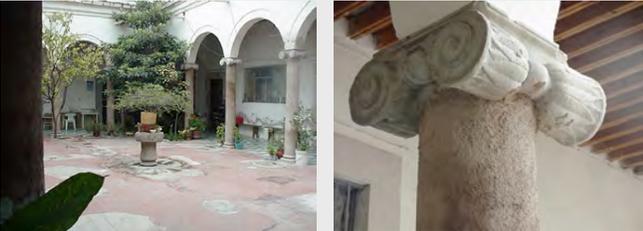
Manejo de columnas y capiteles de cantería aparente

Presenta trabajo de cantería en las bajadas pluviales o gárgolas, así como en los en los vanos que enmarcan las puertas y las ventanas tanto interiores como exteriores de las viviendas, así como en las columnas que simulan un estilo dórico con capiteles en forma de volutas tipo jónico sin lograr la proporción áurea, la realización del trabajo de cantería de las viviendas no fue elaborada en el lugar según se pudo constatar al no localizar fuentes documentales que permitieran sustentar tal acontecimiento, solo se pudo constatar a través de la información obtenida por algunos habitantes del lugar que señalaron que en algunos de los casos se traslado tanto el material como la mano de obra al lugar, y en otro de los casos solo se utilizó la mano de obra del lugar.

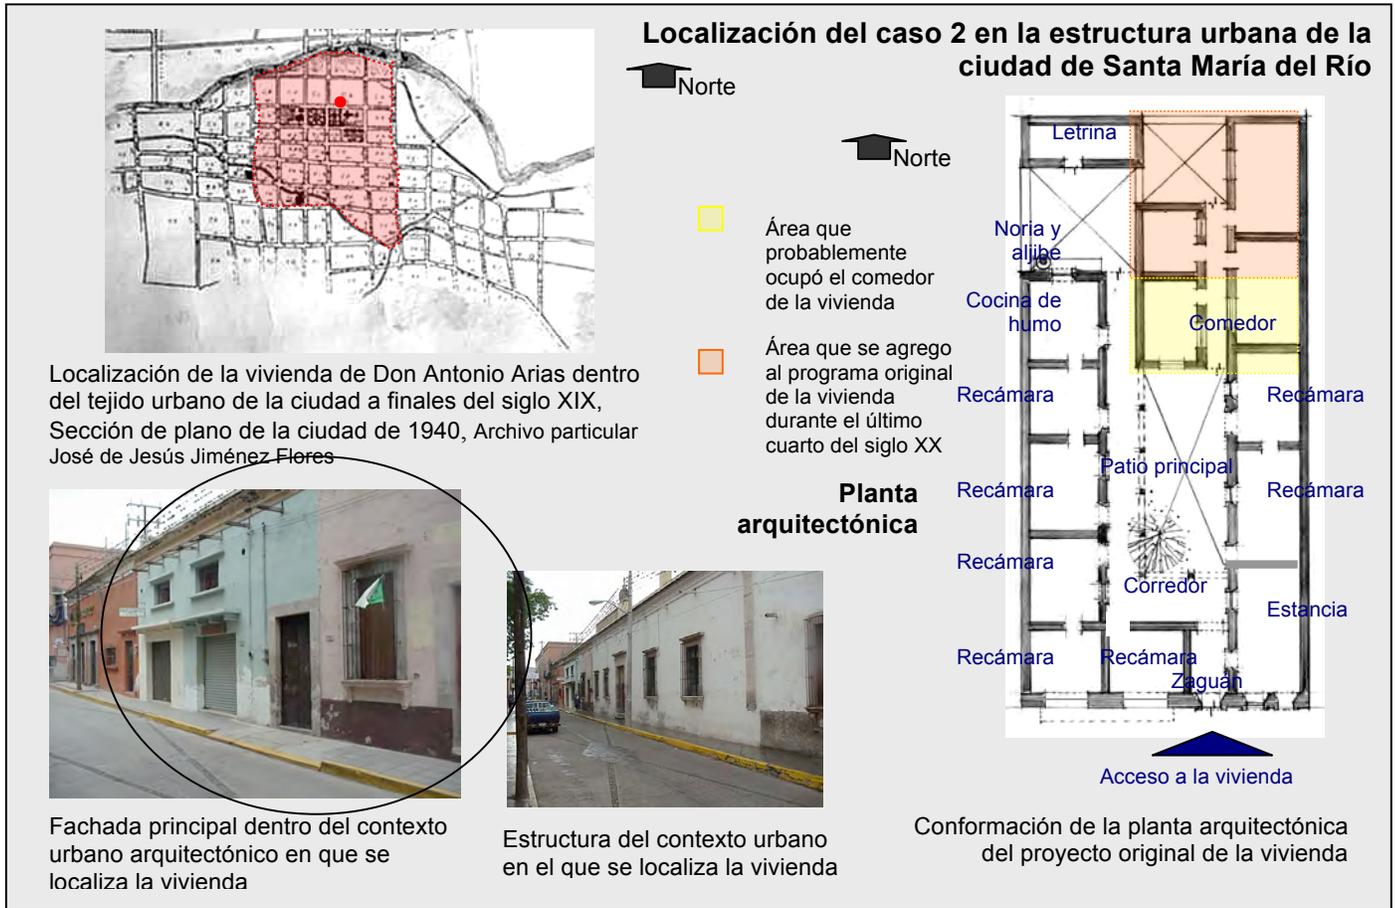
El caso de estudio 2 colinda con el caso 1, y corresponde a una segunda vivienda edificada por Don Antonio Arias a mediados del siglo XIX⁷⁹, la que fue destinada al igual que la anterior a casa habitación según la relación de los espacios funcionales que conforman su programa arquitectónico. Lámina 40

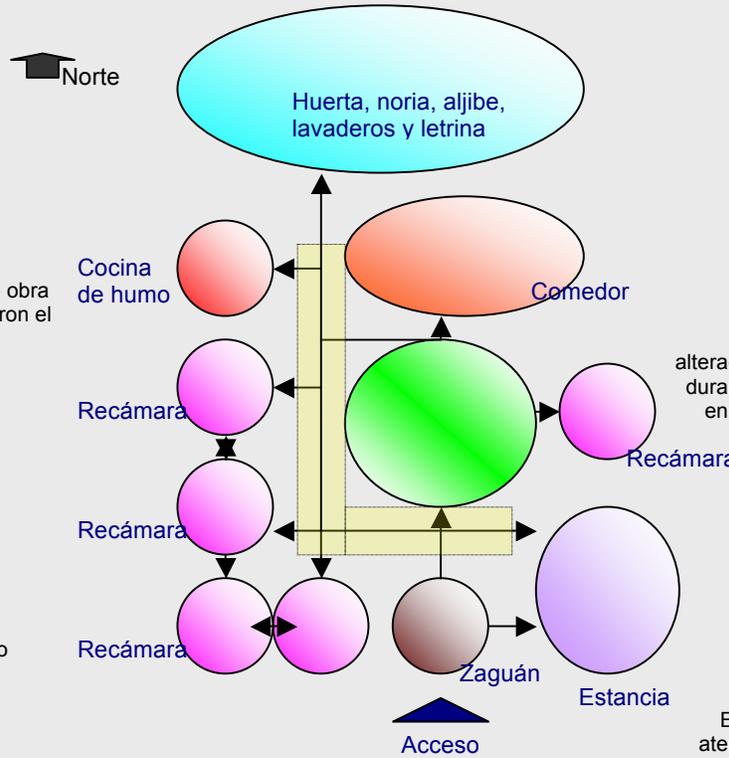
Aspecto que guarda la probable alteración del área que ocupó el comedor durante el funcionamiento de la vivienda en su programa arquitectónico original

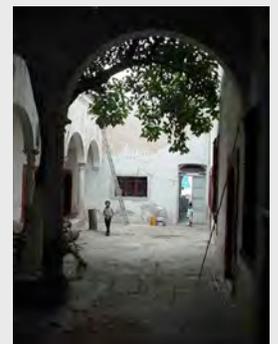
Lámina 42

Las alteraciones a la vivienda, de alguna manera provocan el desconcierto por el manejo adecuado de los terminados en los repellados del sistema constructivo original

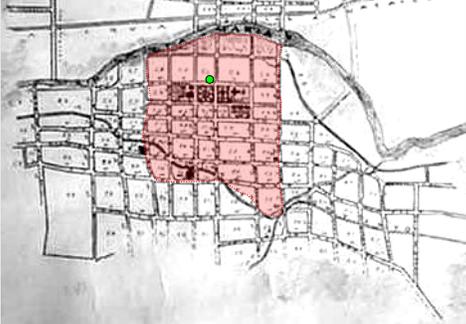
Localización de la vivienda de Don Guadalupe Nava dentro del tejido urbano de la ciudad a finales del siglo XIX, Sección de plano de la ciudad de 1940, Archivo particular José de Jesús Jiménez Flores

El caso de estudio 3 se localiza en la calle de Pascual M. Hernández N. 42, corresponde a la vivienda edificada por *Don Guadalupe Nava en el año de 1840*⁸⁰ en la zona centro frente a la plaza principal de la ciudad; destinada al igual que los casos anteriores a casa habitación de acuerdo a los espacios que conforman el programa arquitectónico original de la vivienda. Lámina 45

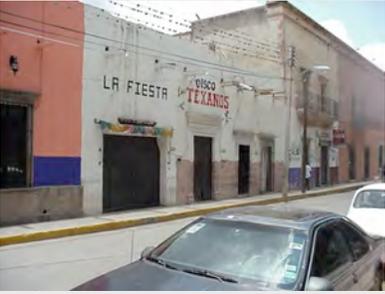
Estructura del contexto urbano en el que se localiza la vivienda

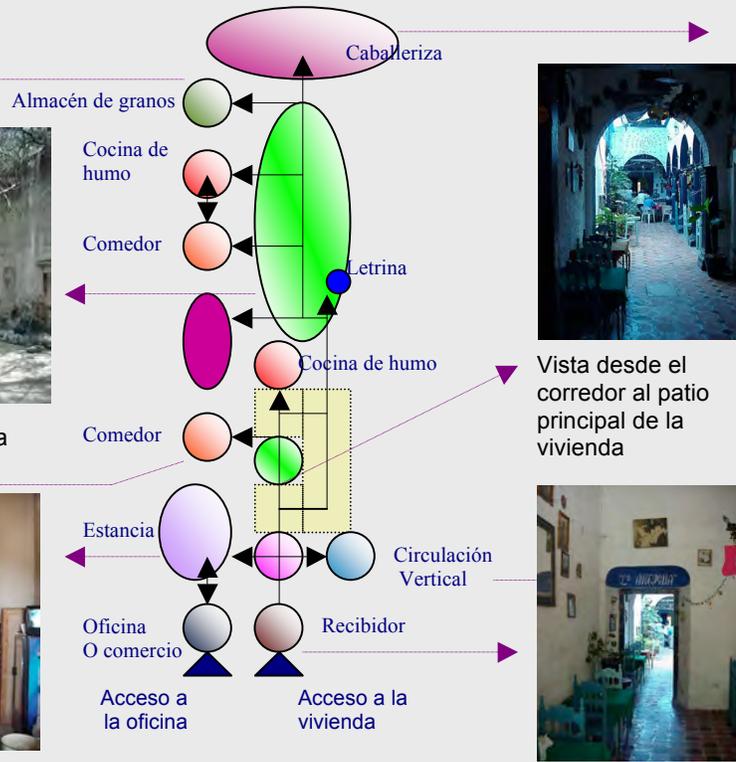
Vista desde el corredor al patio principal de la vivienda

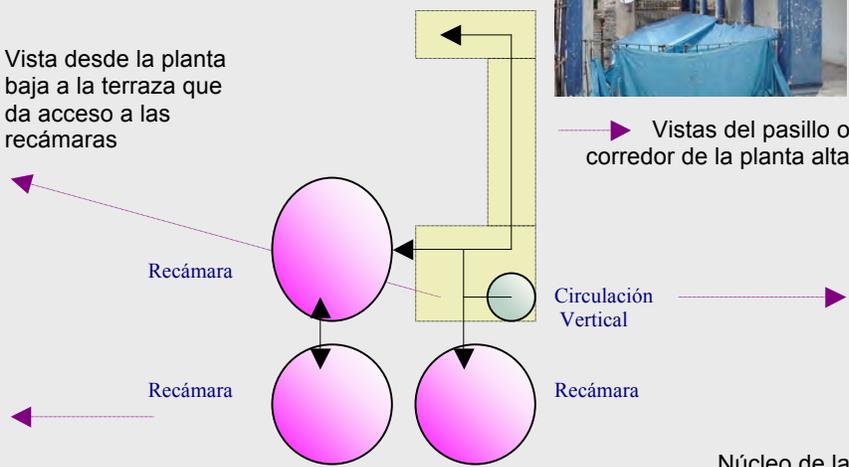
Vistas del pasillo o corredor de la planta alta

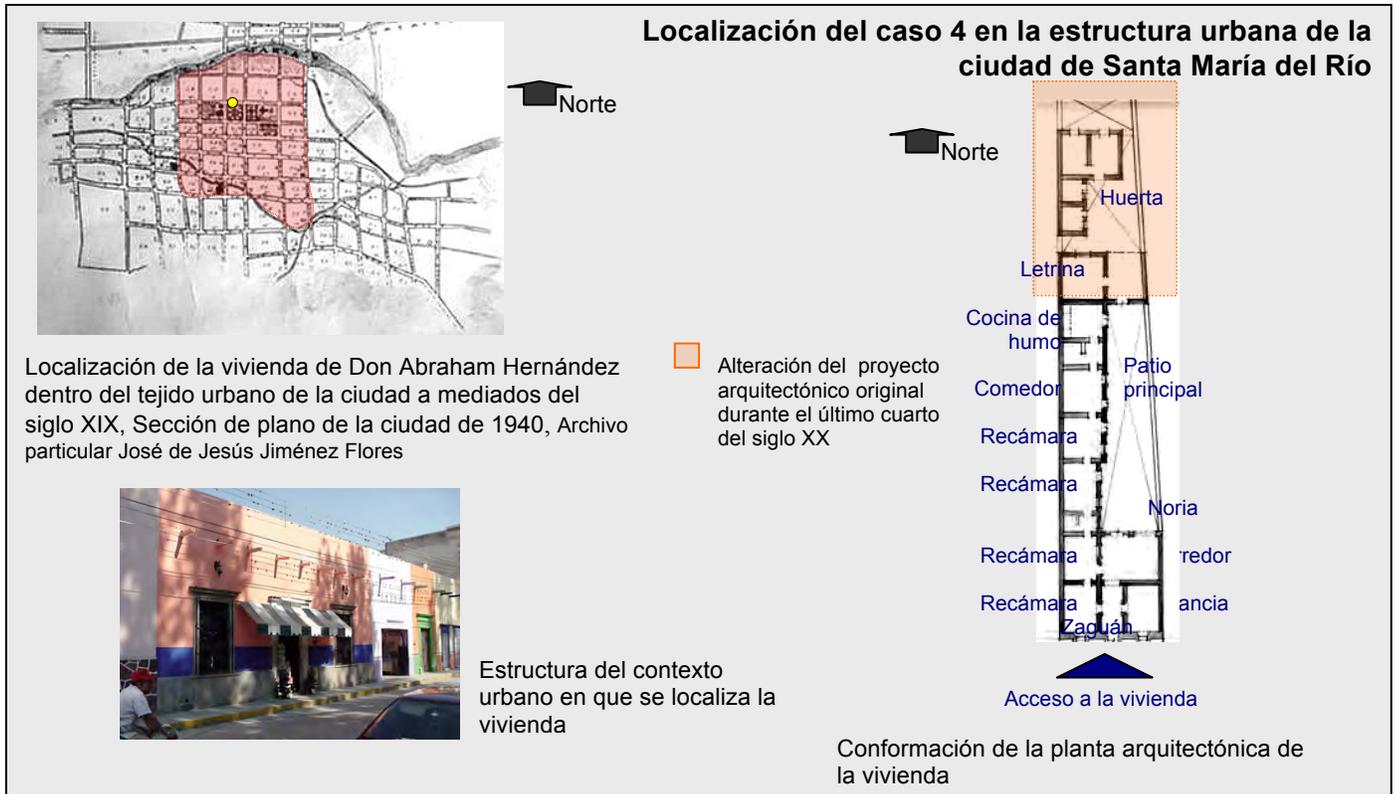
La conformación del programa original de la vivienda se divide al igual que los casos anteriores en dos bloques, el primero destinado a las funciones de estar y el segundo a los servicios complementarios para su funcionamiento.

El caso de estudio 4 se localiza en la calle de Pascual M. Hernández N. 24, corresponde a la vivienda edificada por *Don Abraham Hernández*⁸¹ en la zona centro frente a la plaza principal de la ciudad; destinada al igual que los casos anteriores a casa habitación de acuerdo a los espacios que conforman el programa arquitectónico original de la vivienda. Lámina 51

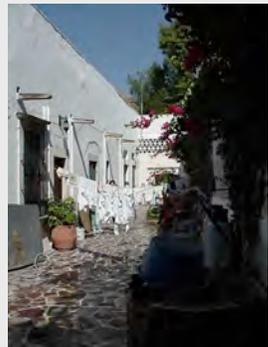
Manejo de claro oscuro como elemento térmico e iluminación antes de la utilización del vidrio, y utilización de mosaico de pasta como sustituto del piso de solera de barro cocido

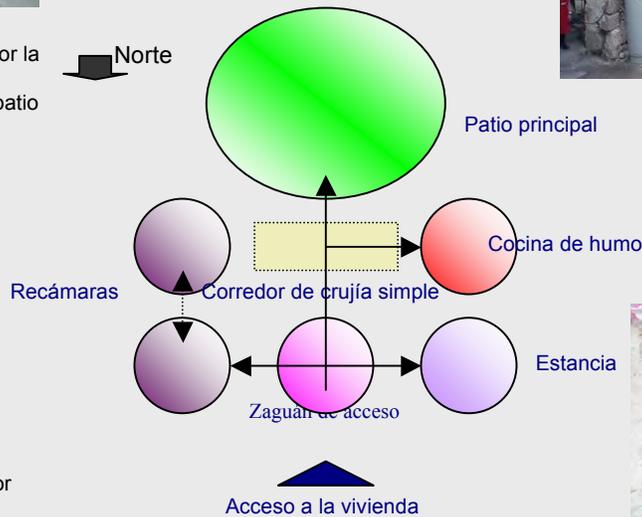
Vista de la arcada del corredor, que permitió la comunicación con el patio principal

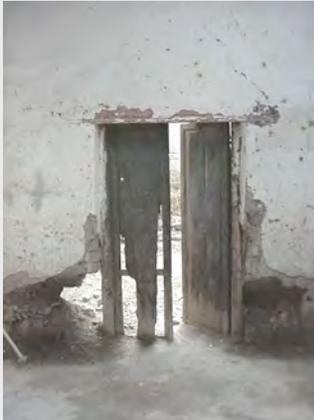
Desgaste del muro de adobe, en la parte inferior se puede observar parte de la cimentación de mampostería, así como, el testigo de piedra de cantos rodados en el terminado del piso de zaguán

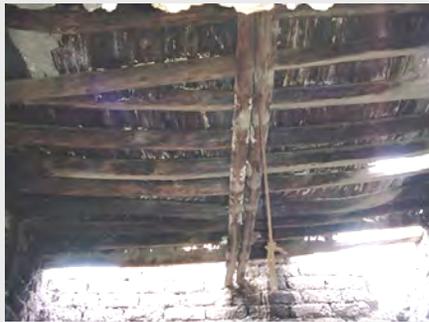
Cubierta de tejamanil, sobre la que se coloca basura de madera y el entortado de tierra a manera de impermeabilización de la cubierta

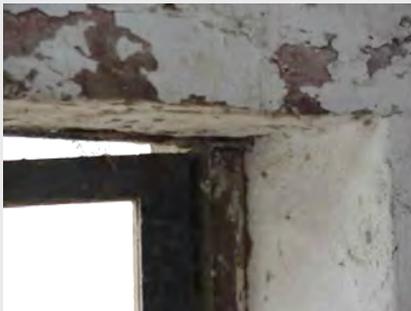
Vigas de madera de mezquite como cerramiento de los vanos interiores

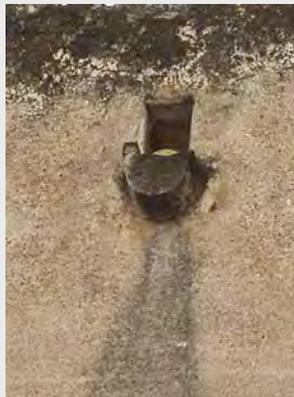
Manejo de cantería en las pérgolas exteriores como elemento que permite el desagüe pluvial de azotea

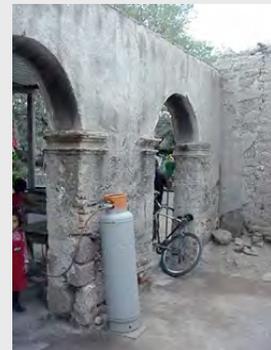
Trabajo de cantería en la base de desplante del arco del corredor, .Arco de medio punto construido con piedra de corte asentada con mortero cal-arena y repellado con mortero del mismo material

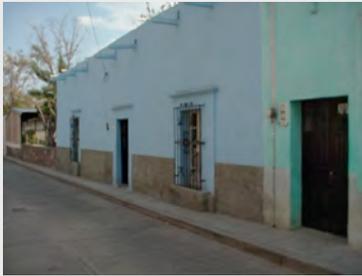
Manejo de cantería en las bajadas pluviales y en los marcos de puertas y ventanas exteriores de la vivienda

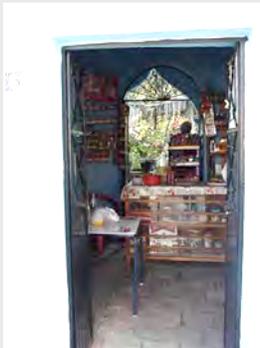
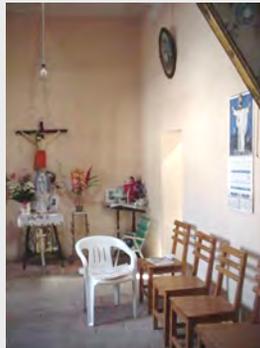
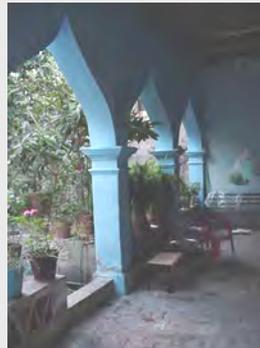
Pisos originales de barro cocido en pasillos, estancia y recamaras de la vivienda

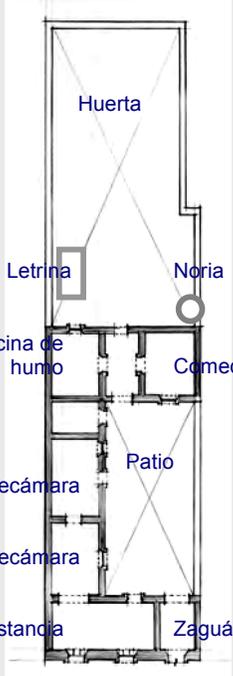
Planta arquitectónica

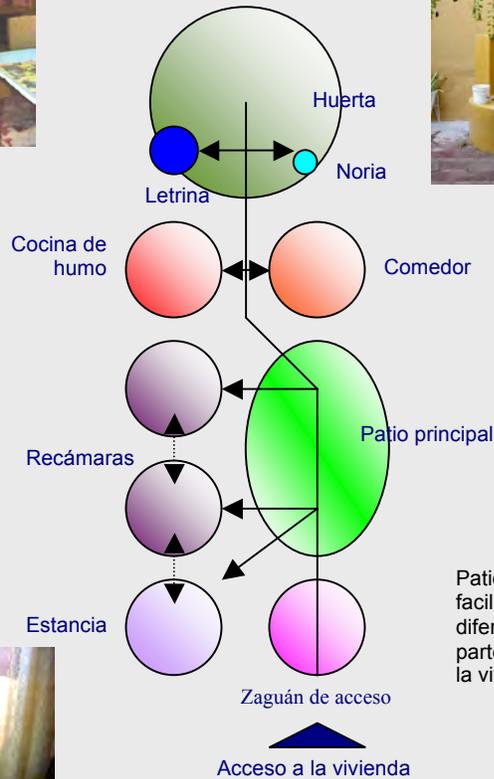
Vista de la noria, como elemento complementario al funcionamiento de la vivienda

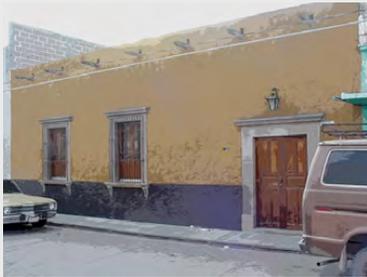
Manejo de cantería en la cornisa, en las pérgolas de las bajadas pluviales y en los sillares de los enmarcados de la puerta principal y ventanas

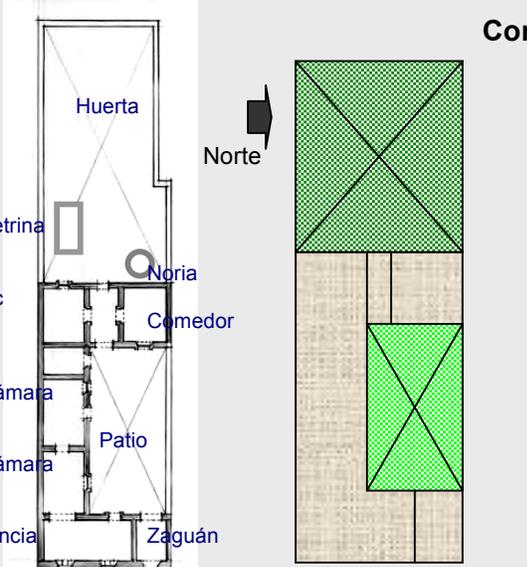
The architectural plan on the left shows a rectangular house with a central courtyard. The layout includes a Huerta (garden) at the top, followed by a Letrina (toilet), a well (Noria), a kitchen (Coc), and a dining room (Comedor). Below these are two bedrooms (Recámara), a central patio, and a living room (Estancia) at the bottom. A main entrance porch (Zaguán) is located at the bottom right. A north arrow points to the right. The concept diagram on the right shows a vertical rectangle with a green hatched area at the top and a smaller green hatched area in the middle, representing the courtyard and living area respectively. Blue arrows at the bottom indicate the main entrance.
