**INSTITUTO DE INVESTIGACIÓN Y POSGRADO DE LA FACULTAD
DEL HÁBITAT DE LA UNIVERSIDAD AUTÓNOMA DE SAN LUIS
POTOSÍ**

**Tipología de la vivienda de la ciudad de Santa María
del Río SLP., durante el siglo XIX y principios del XX**

Maestro en Arquitectura

**Facultad del Hábitat
Universidad Autónoma de San Luis Potosí, SLP., México, 2004**

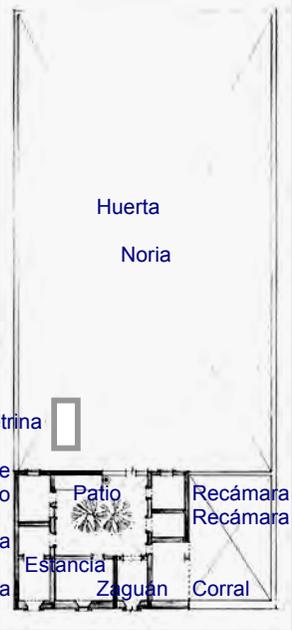
Planta arquitectónica

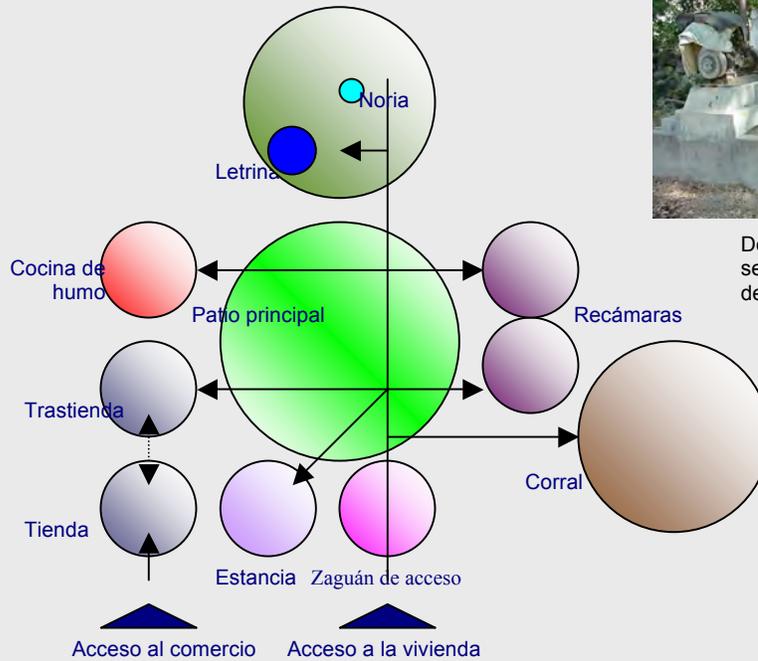
Detalle de la noria, de la que se abastece en la actualidad de agua la vivienda

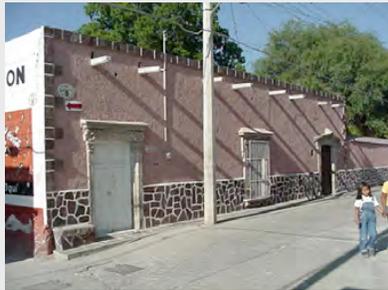
Manejo de cantería en las pérgolas de las bajadas pluviales, así como en los sillares de puertas y ventanas de la vivienda; Desafortunadamente durante la última intervención de conservación de la vivienda, se le agregó a la fachada principal un recubrimiento de piedra laja de la región, lo que altera de sobre manera, el estilo arquitectónico de la vivienda

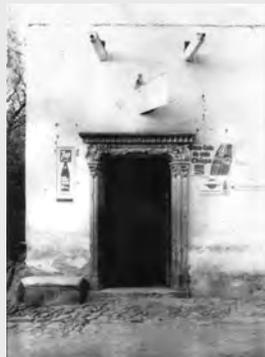
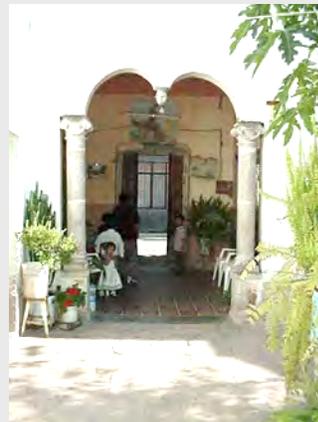
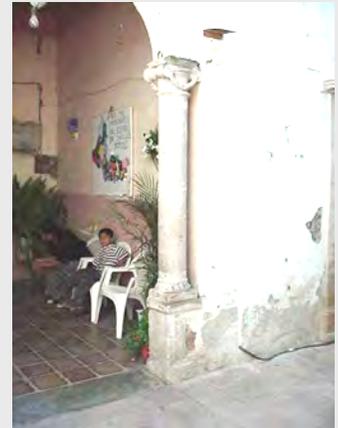
Detalle constructivo en el que se puede observar: La cimentación de mampostería la que se prolonga a manera de rodapié. El manejo de baldosas de cantería en el piso del patio principal y el manejo de loseta de barro cocido en el piso del zaguán. Desafortunadamente el guardapolvo del zaguán fue sustituido por mosaico de pasta de cemento, lo que altera de alguna manera el uso del material original

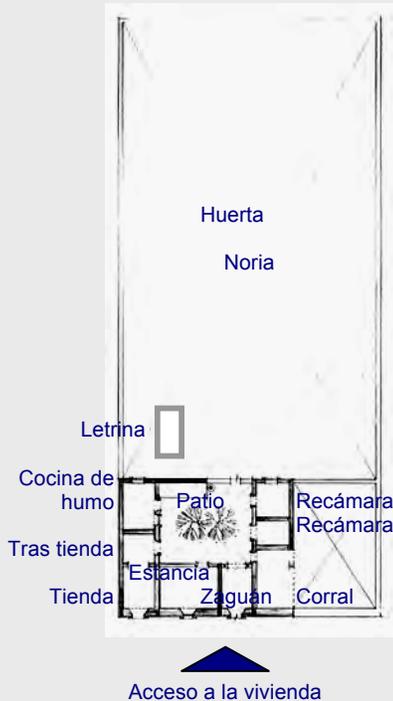
Conformación de la planta arquitectónica del proyecto original de la vivienda

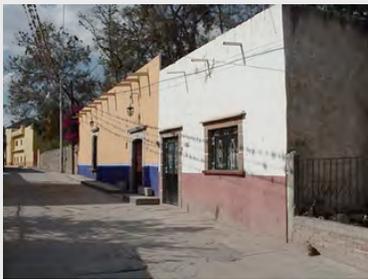
Manejo de cantería en las pérgolas utilizada para el desagüe de las cubiertas

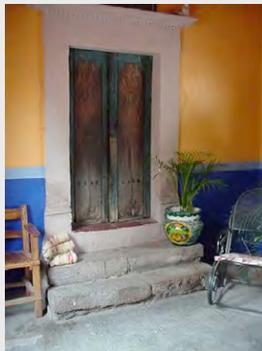
Utilización de baldosas de cantería en el piso del zaguán y manejo de cantería en los sillares que enmarcan las puertas y ventanas de la vivienda

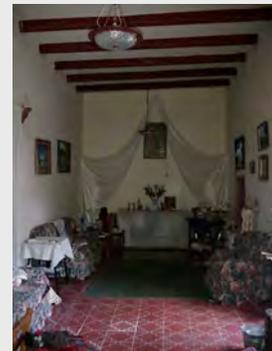
Sustitución de pisos de loseta de barro cocido por mosaico de pasta de cemento; Sistema de cubiertas estilo bóveda catalana con solera de barro cocido y viguería de madera espaciada cada 80centímetros

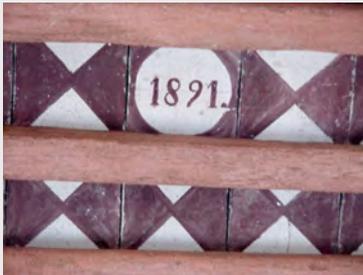
Cubierta tipo franciscana con decorado de pintura en las soleras de barro cocido

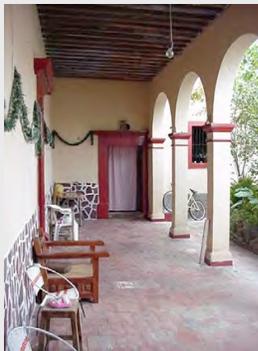
Soleras de barro cocido en el piso del pasillo, manteniendo las características de los materiales originales utilizados durante la consolidación de la vivienda; el guardapolvo que anteriormente se utilizaba como una franja de pintura fue sustituido por piedra laja de la región, alterando su conformación original material original
