“Análisis de la percepción del deterioro estructural e
infraestructura en viviendas del Barrio de San Miguelito,
S.L.P.”

Tesis para obtener el Grado de Maestro en Ciencias del Hábitat
Línea de generación y aplicación del conocimiento:
Administración de la Construcción y Gerencia de Proyectos

Ing. Joel Alejandro López Cerda

Diciembre de 2024. San Luis Potosí, S.L.P

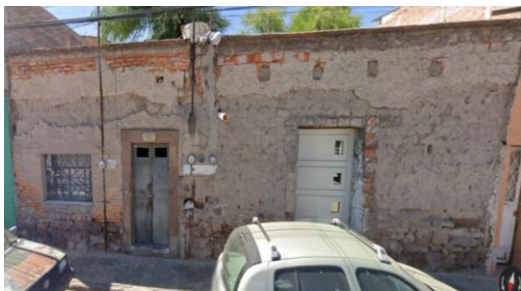
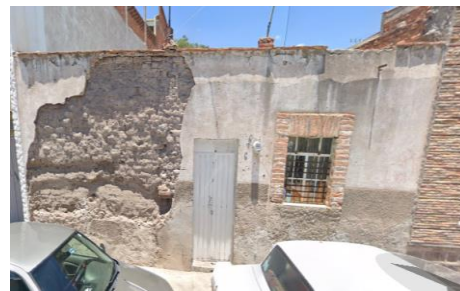
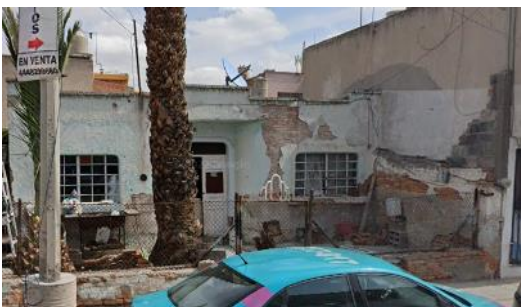
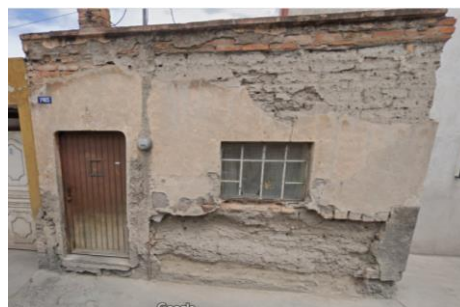
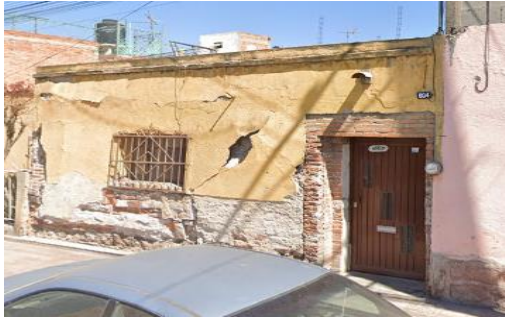
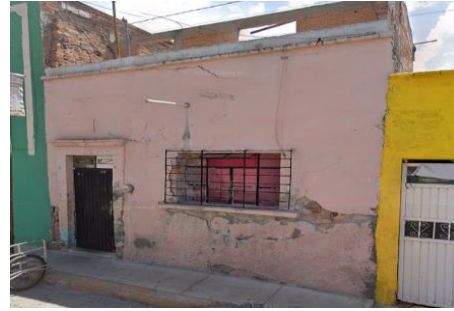
Imagen 1-6. Daños presentes en fachadas de viviendas.
Fuente: Centro Histórico SLP. Fotografía: propia

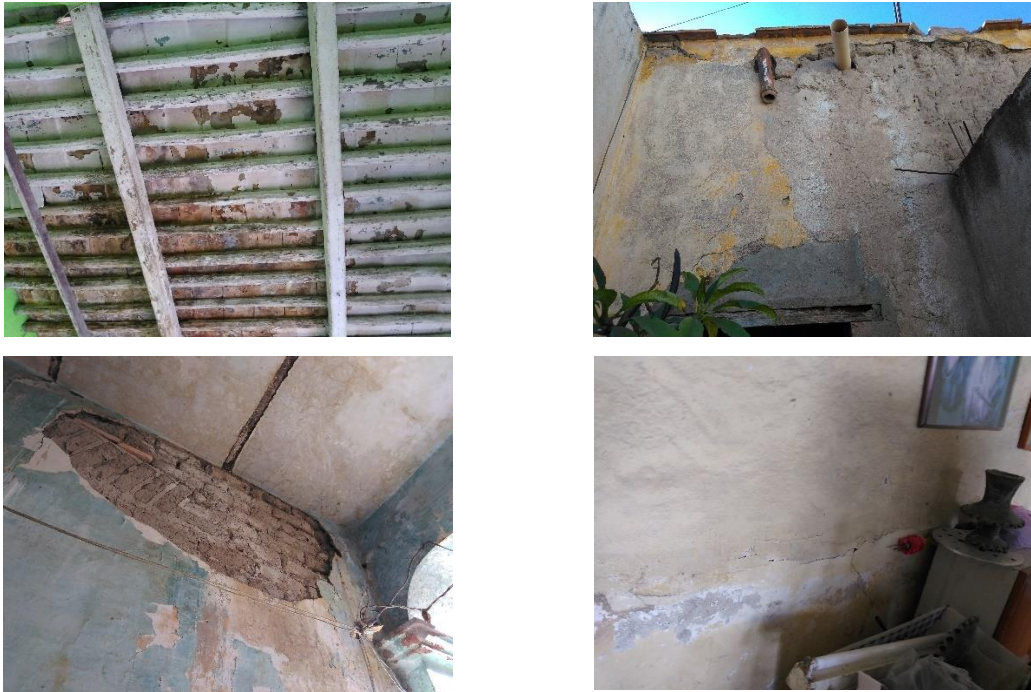
Imagen 9-12. Deterioros presentes en muros, techo y vigas de vivienda 1.

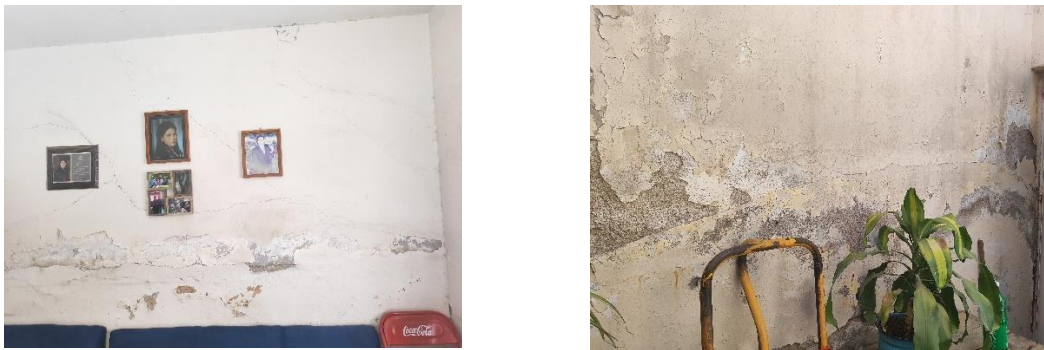
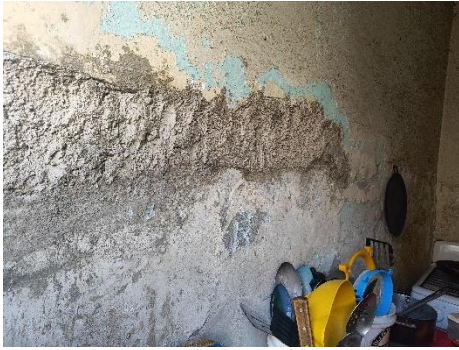
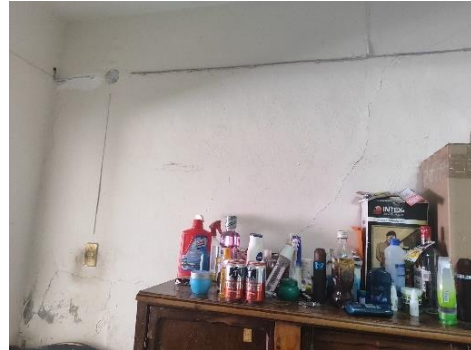
Imagen 13-16. Deterioros presentes en muros de vivienda 2.
Fuente: dictamen de unidades de análisis. Imágenes: propias

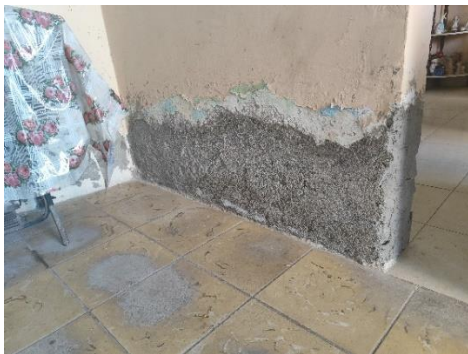
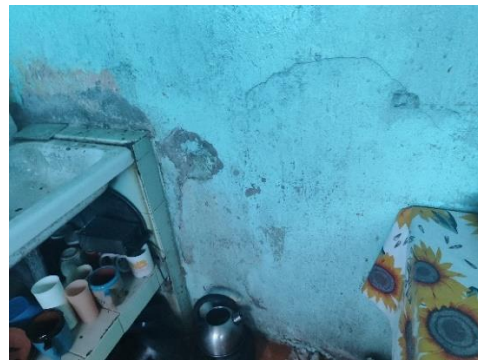
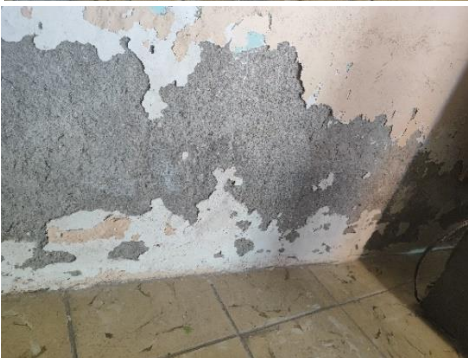
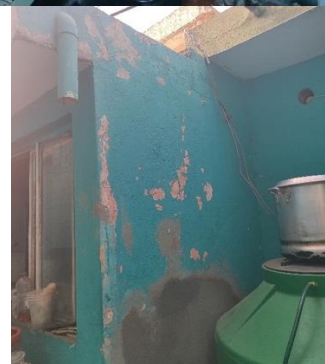
Imagen 17-20. Deterioros presentes en muros de vivienda 3.
Fuente: dictamen de unidades de análisis. Imágenes: propias

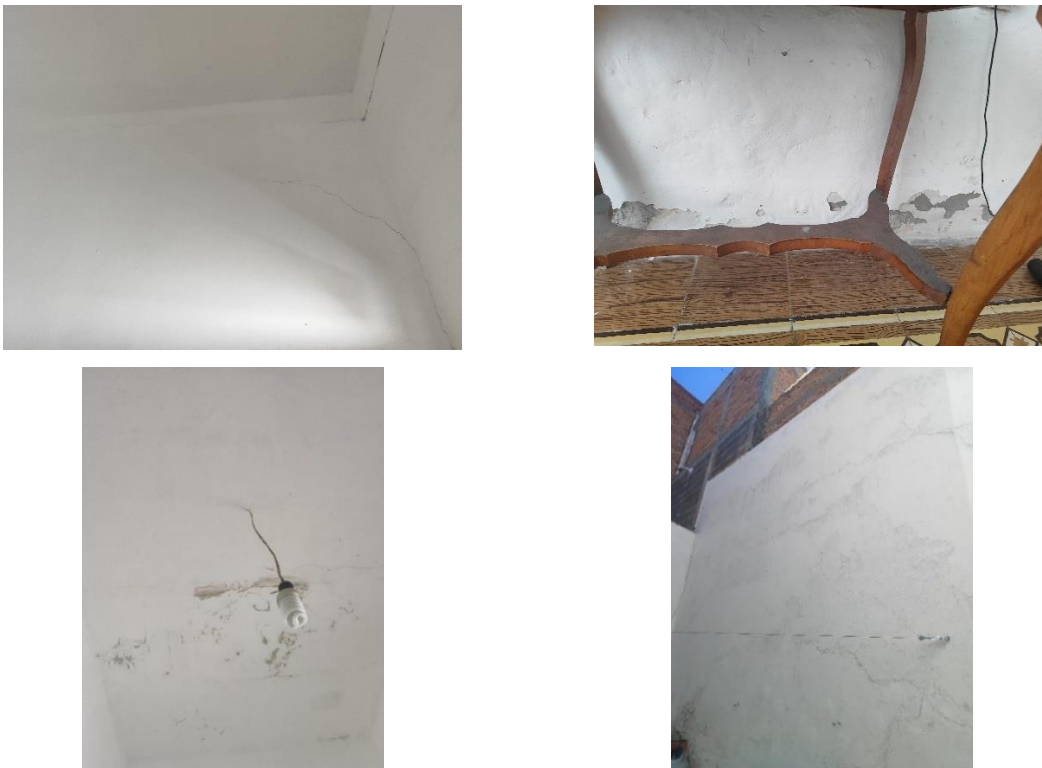
Imagen 21-24. Deterioros presentes en muros de vivienda 4.
Fuente: dictamen de unidades de análisis. Imágenes: propias

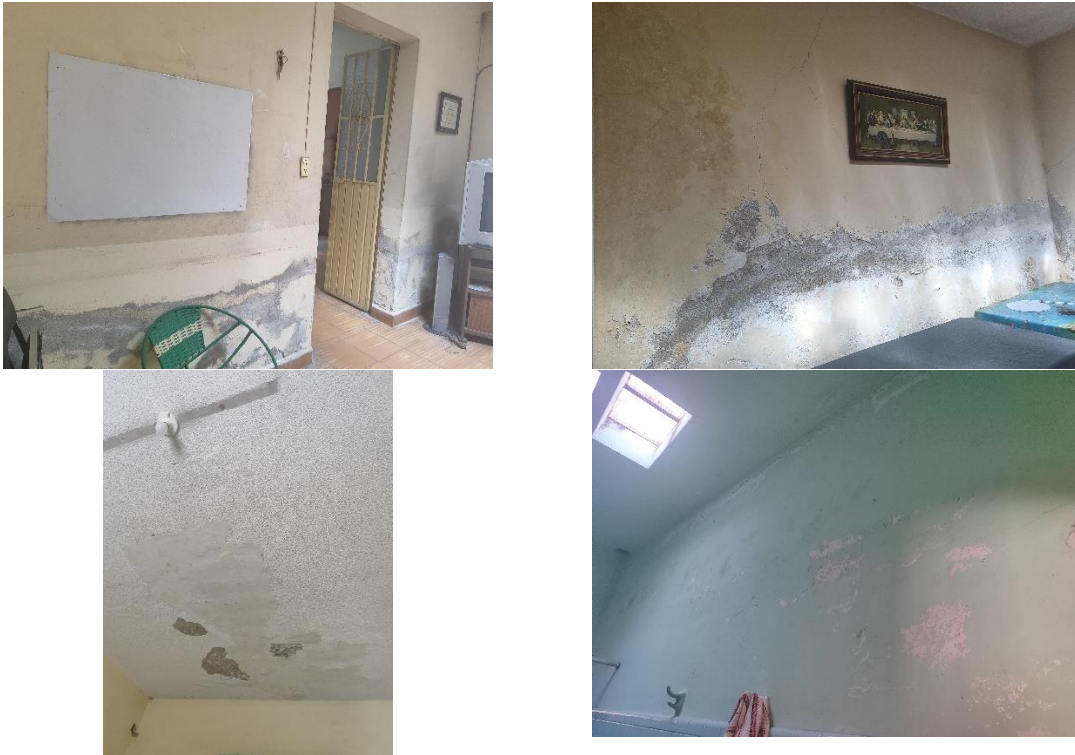
Imagen 25-28. Deterioros presentes en muros y techo de vivienda 5.

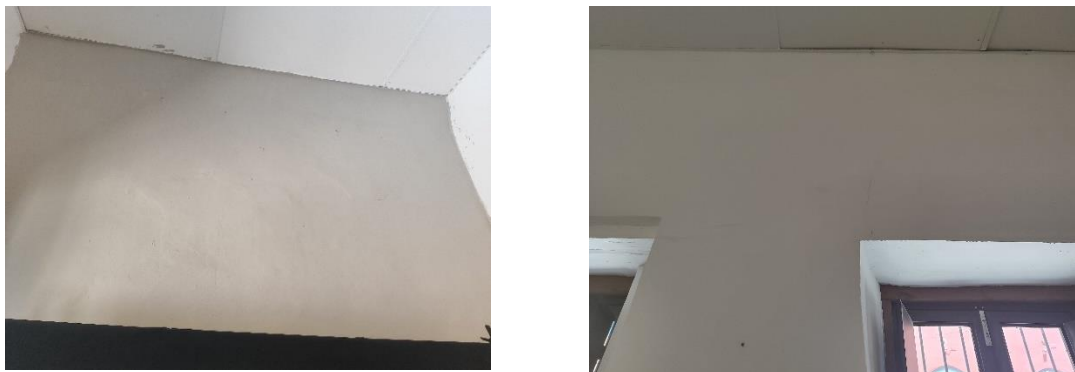
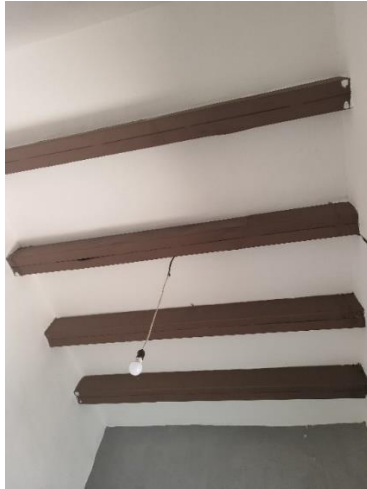
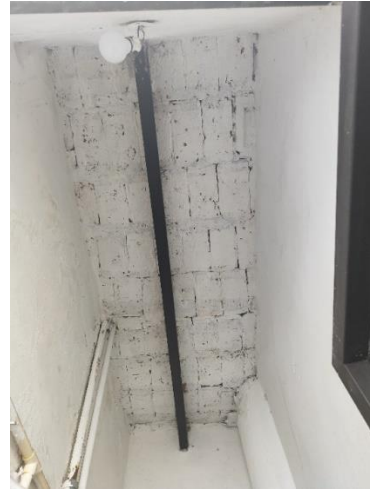
Imagen 29-32. Deterioros presentes en muros y techos de vivienda 6.
Fuente: dictamen de unidades de análisis. Imágenes: propias

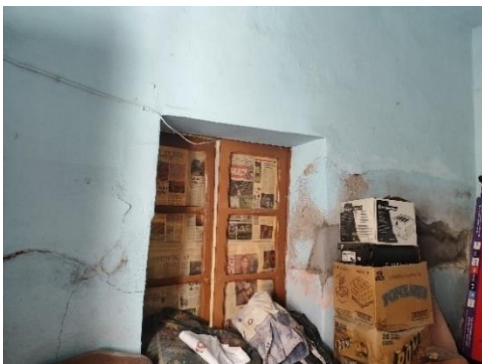
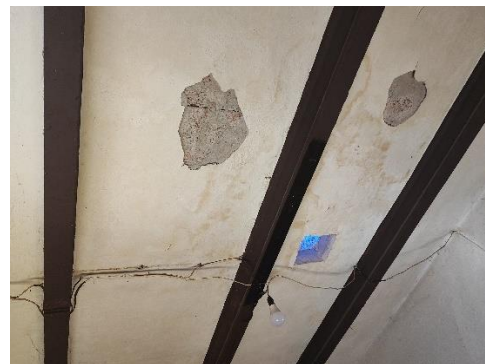
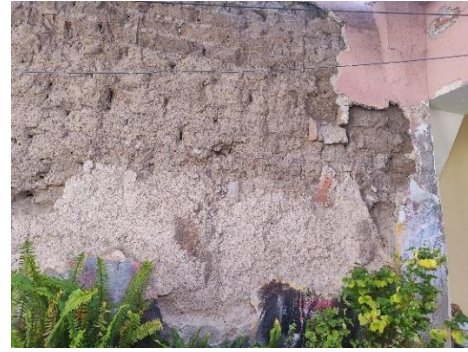
Imagen 33-36. Deterioros presentes en muros, techo y piso de vivienda 7.

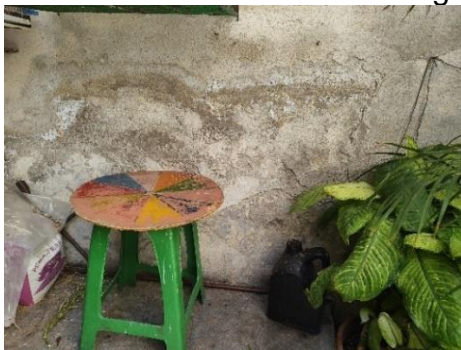
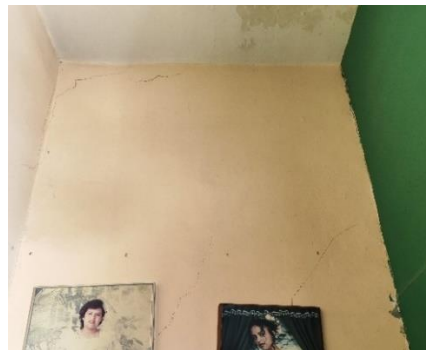
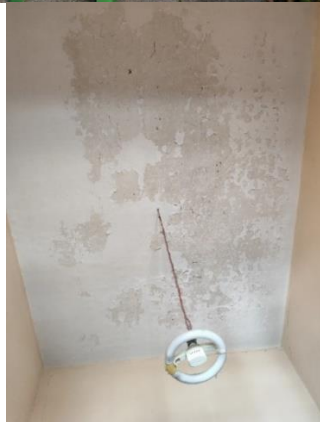
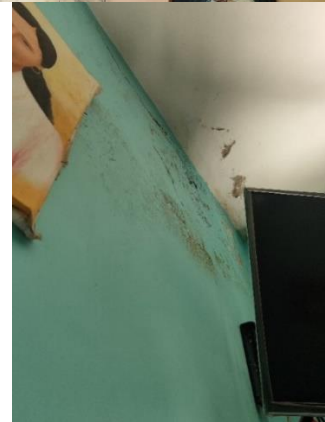
Imagen 37-40. Deterioros presentes en muros y techo de vivienda 8.

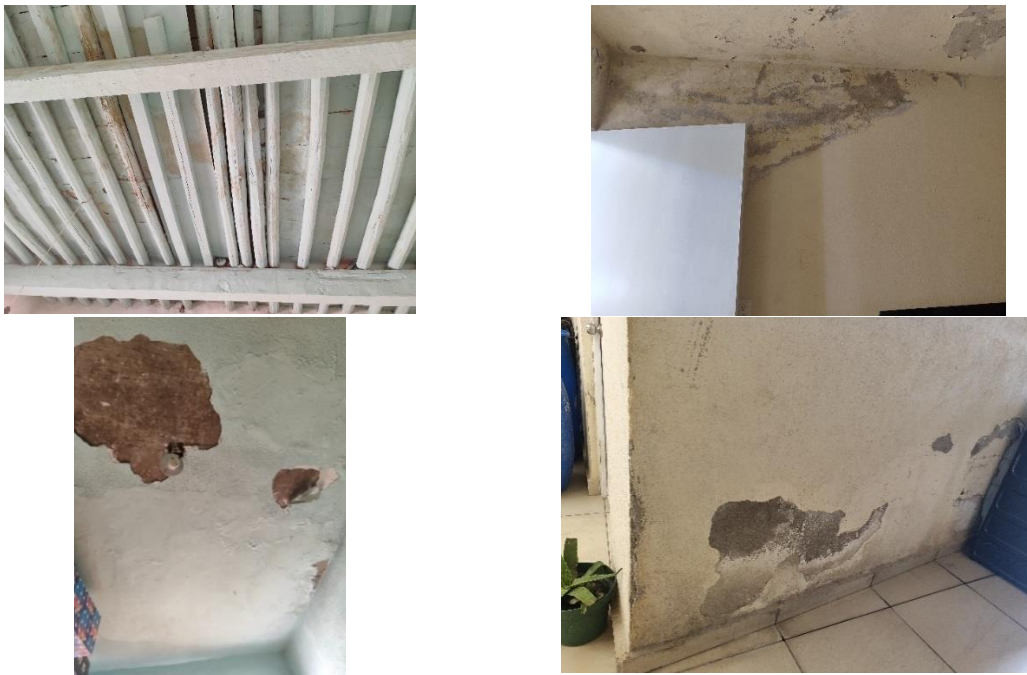
Imagen 41-44. Deterioros presentes en muros, techos y vigas de vivienda 9.
Fuente: dictamen de unidades de análisis. Imágenes: propias

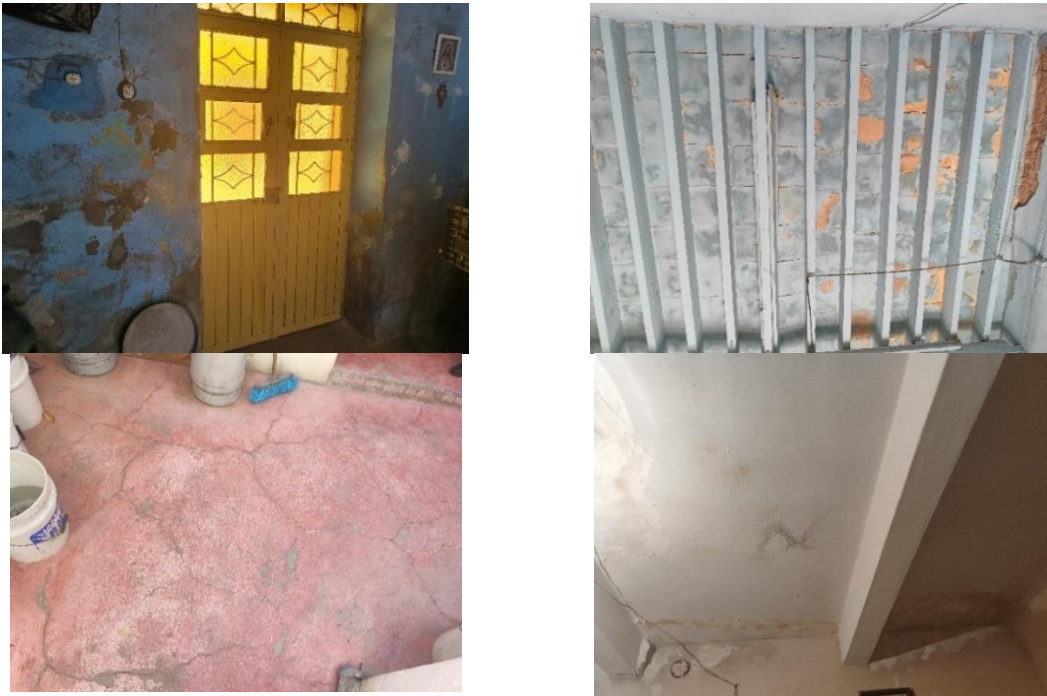
Imagen 45-48. Deterioros presentes en muros, techos, vigas y piso de vivienda 10.
Fuente: dictamen de unidades de análisis. Imágenes: propias

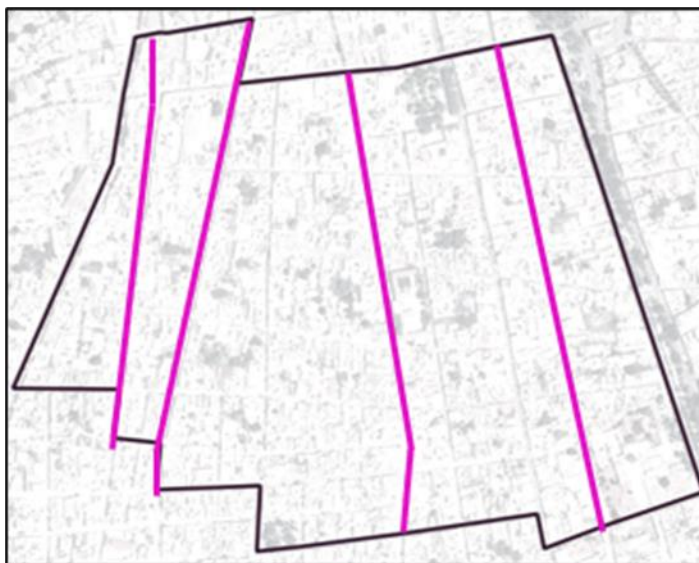
Así también, se muestra esto en el mapa siguiente, pero en base a las calles del barrio que presentan viviendas con un mayor cantidad y nivel de deterioro de la infraestructura, las cuales son: Bolívar, Independencia, Xicoténcatl y 5 de mayo.

Mapa 13. Calles con mayor índice de deterioro según la dictaminación de elementos de infraestructura en el barrio de San Miguelito. Fuente: QGIS. Elaboración: propia.

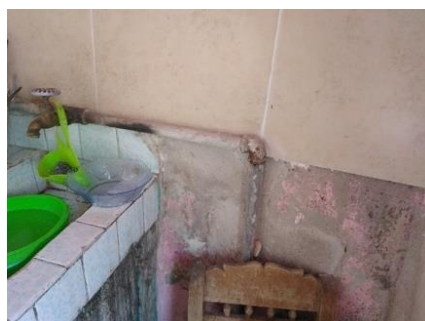
Imagen 50-52. Deterioros presentes en instalaciones hidráulica y eléctrica de vivienda 1.
Fuente: dictamen de unidades de análisis. Imágenes: propias.

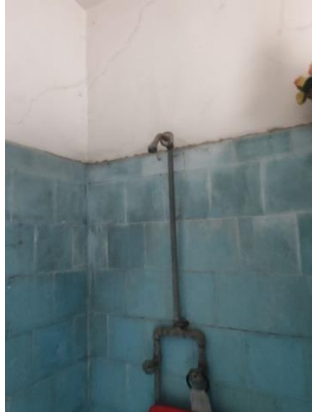
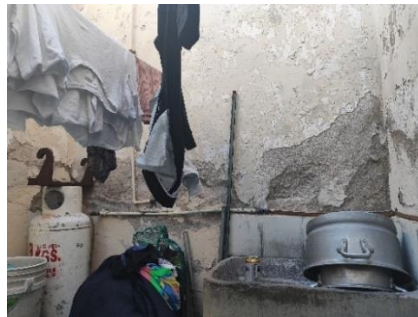
Imagen 53-55. Deterioros presentes en instalaciones hidráulica y eléctrica de vivienda 2.
Fuente: dictamen de unidades de análisis. Imágenes: propias.

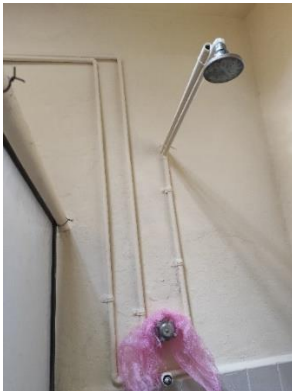
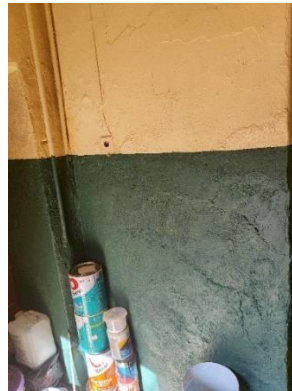
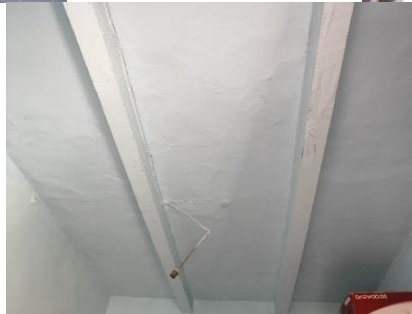
Imagen 58-60. Deterioros presentes en instalaciones hidráulica y eléctrica de vivienda 7.
Fuente: dictamen de unidades de análisis. Imágenes: propias.

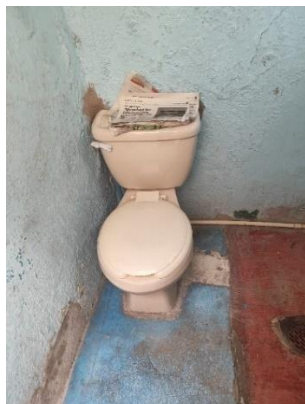
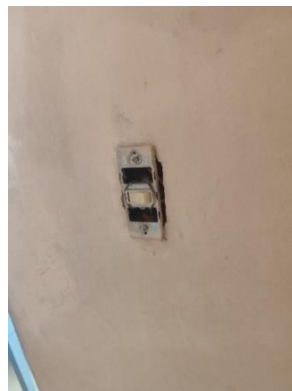
Imagen 61-62. Deterioros presentes en instalaciones sanitaria y eléctrica de vivienda 10.
Fuente: dictamen de unidades de análisis. Imágenes: propias.
